HURDIS DOMY **tř. T. Bati 981 - 984**

Název akce : Zhodnocení stavu objektů Hurdis domů

Investor : Město Otrokovice
Nám. 3 května 1340,
765 23 Otrokovice

Stupeň : **studie**

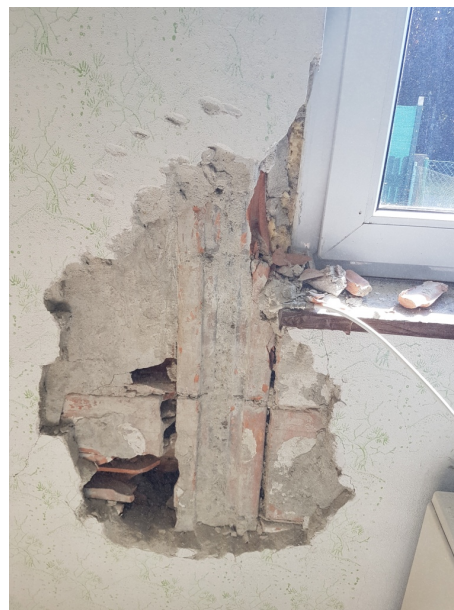
Obr.3 Cihelný sloupek obvodového zdiva

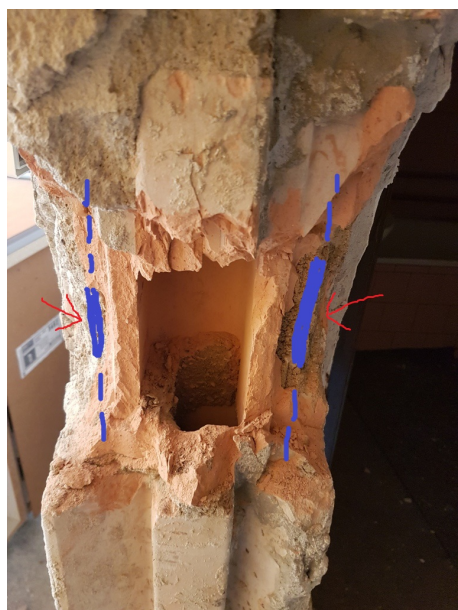
Obr.4 Detail vyztužení stěnového sloupku

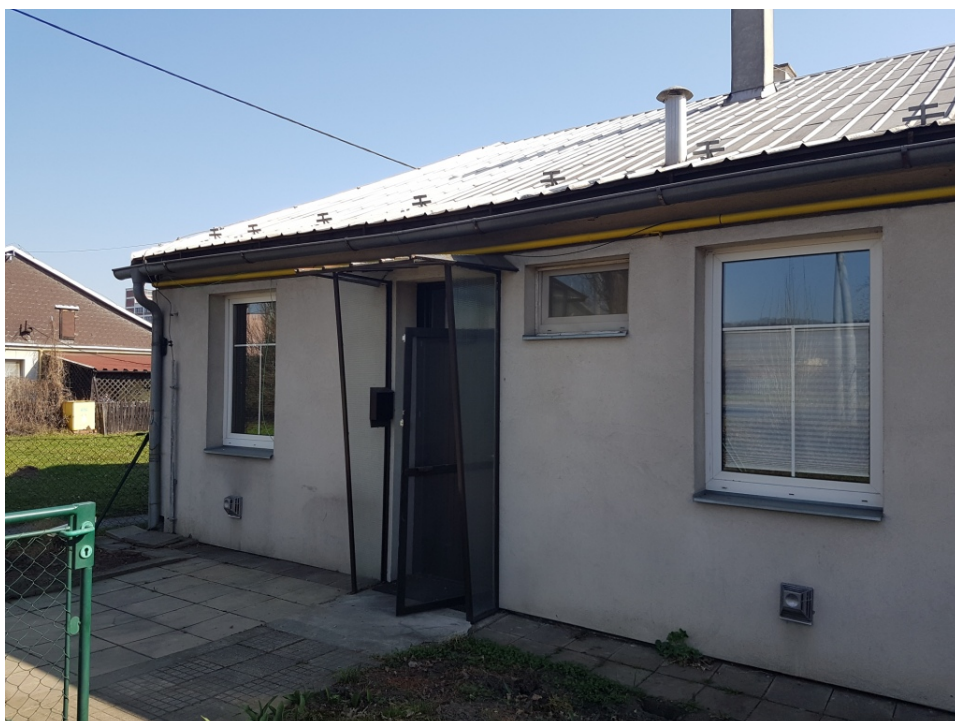
- Jedná se o spotřebiče typu C, kde vzduch potřebný pro hoření je brán přímo z exteriéru.
- Spaliny jsou vypouštěny přímo pod okno. Při větrání a topení se spaliny vrací zpět do místnosti.
- **Jako typ vytápění zcela nevhodné z důvodu nerovnoměrnosti distribuce tepla a současně stavebně konstrukčnímu řešení objektů s vazbou na body viz výše.**

Obr.6 Pohled na vstup do bytové jednotky, západní fasáda, s viditelným odkouřením podparapetních plynových topidel.

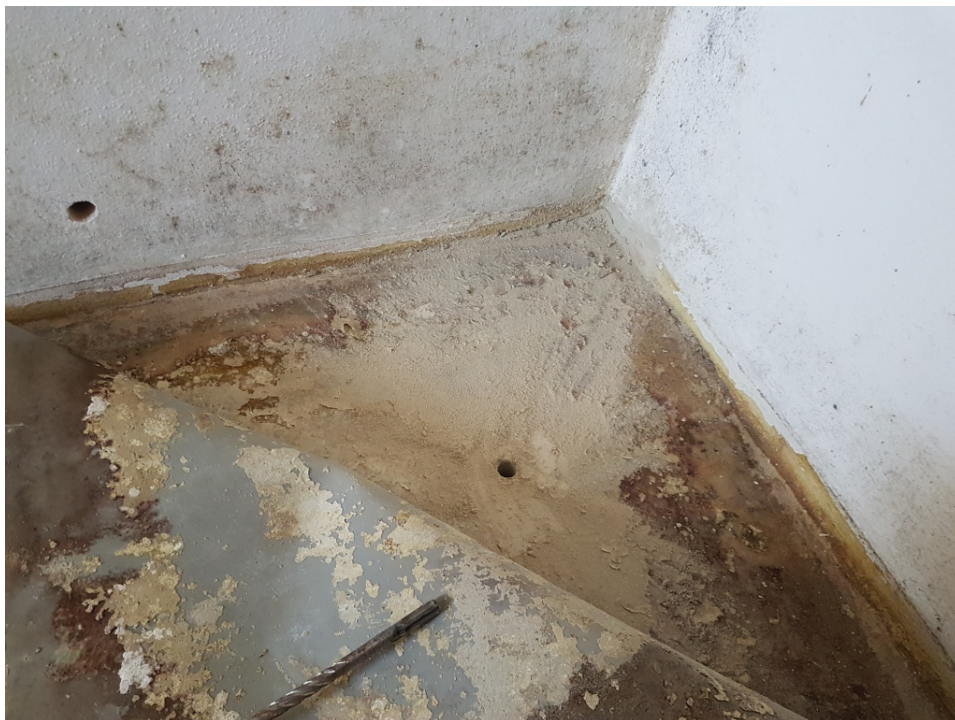
Obr.7 Vrtané sondy do podlahy a obvodové stěny v prostoru obytne kuchyně.

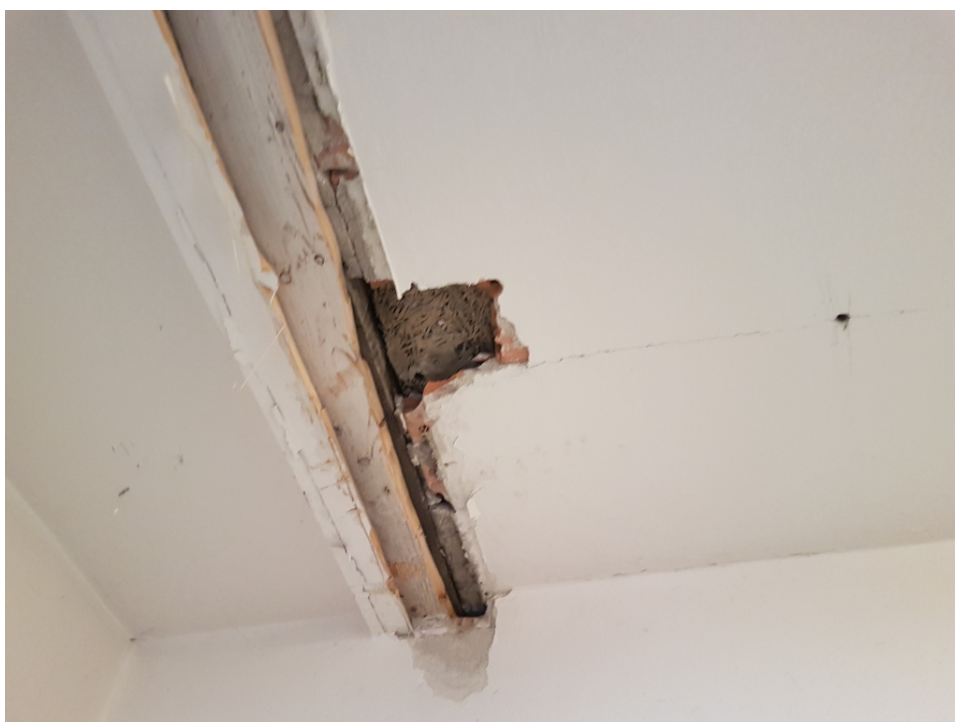
Obr.8 Sonda do stropního podhledu v prostoru koupelny nad vanou.

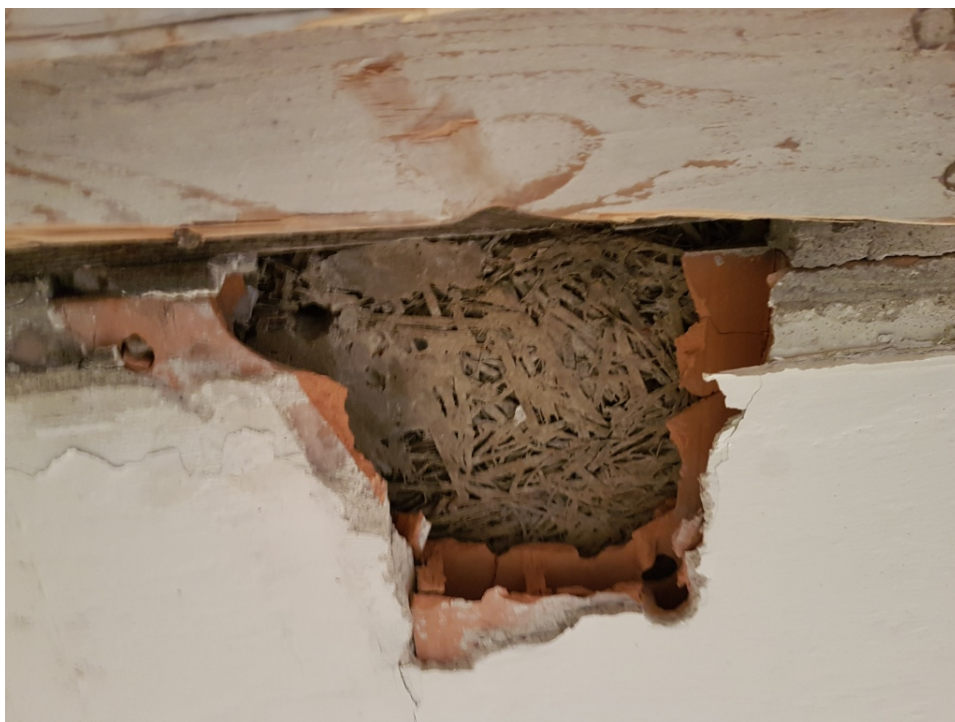
Obr.9 Detail sondy do stropního podhledu. Viditelná cihelná půdovka, a izolace heraklit.

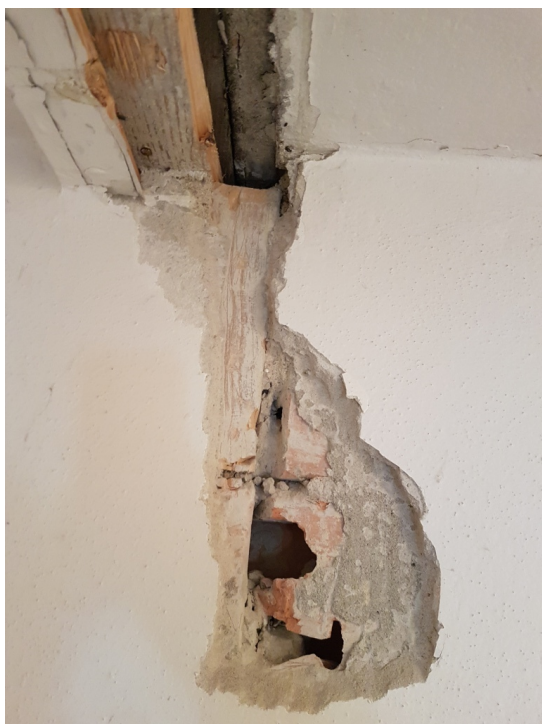
- Vlivem nadužívání objektu se příčky staly konstrukcemi nosnými podporující střešní sbíjené vazníky
- Jakékoliv odstranění příček, či úprava vnitřních dispozic bytových jednotek může zapříčinit nežádoucí dotvarování střešní konstrukce. Stejně tak i provádění drážek instalačních vedení.

Obr.10 detail sondy oddělovací mezibytové příčky v koupelně referenční bytové jednotky. Příčka kolmá na osu střešního vazníku.

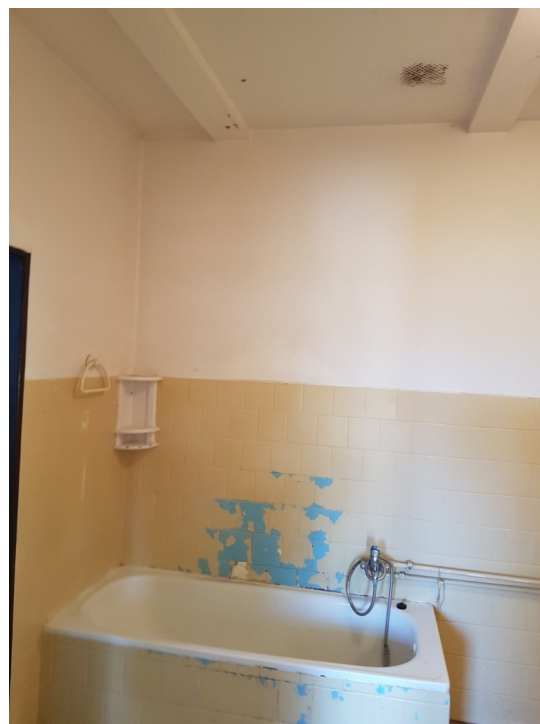
Obr.11 Pohled na vanu, nad vanou viditelný větrací otvor koupelny. Dále viditelná dřevěná krycí lišta střešních vazníků a podhledu.

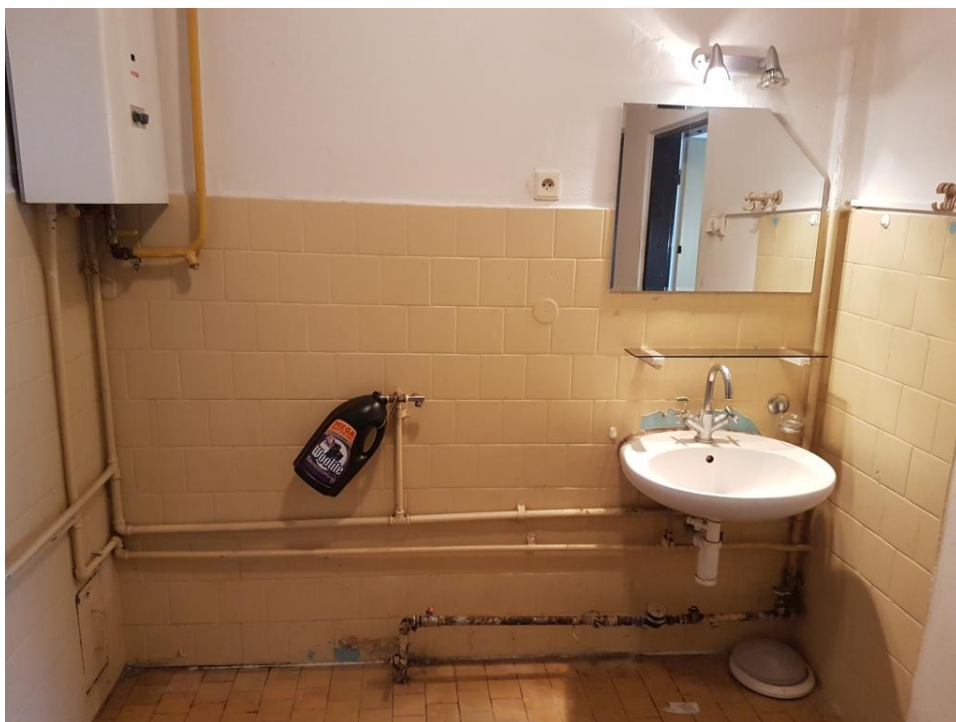
- Vnitřní rozvod vody je z pozinkovaného neizolovaného potrubí. V zimním období, v době vytápění, dochází k povrchové kondenzaci na potrubí studené vody jak v prostoru koupelny, tak pravděpodobně i na vedení v obytné kuchyni.

Obr.12 Pohled na instalační vedení a povrchovou úpravu stěn v koupelně.

- Připojovací potrubí splaškové kanalizace bez viditelného problému
- Celkový stav instalačního vedení – v nejbližší době nutná obnova. Doporučení osazení do instalační předstěny včetně opatření příslušné tepelné izolace na potrubí vnitřních rozvodů vody.

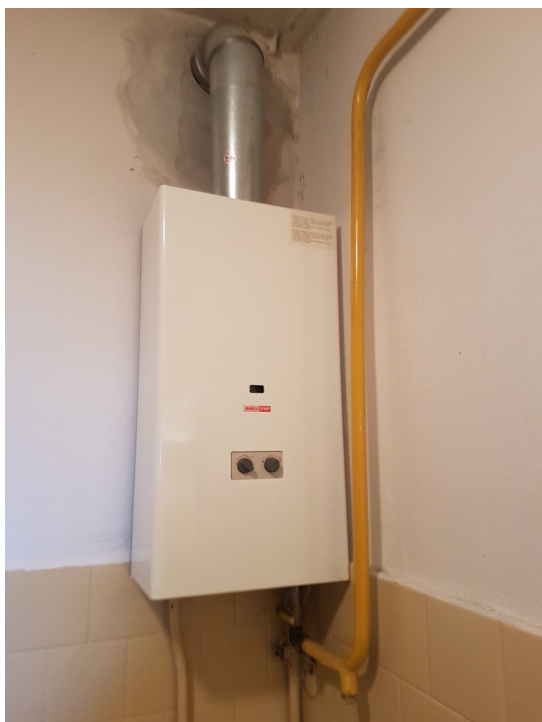
Větrání vnitřních prostorů je dle současné legislativy nevyhovující. Současné řešení odvětrání vnitřních koupelen s instalovanou karmou pro ohřev TV může být ohrožující na životě uživatele. Samotné stáří některých ohřívačů je na pomezí 20 let.

Obr.13 Plynová karmá v koupelně.

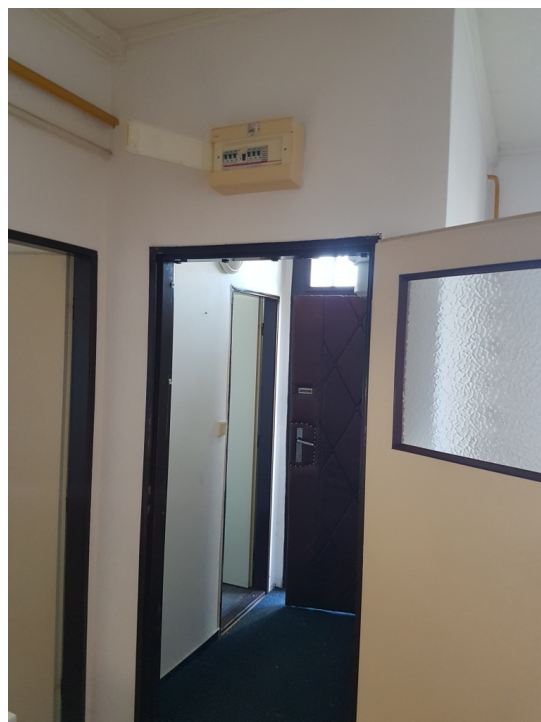
- Pravděpodobně nejsou prováděny pravidelné pětileté revize
- Stav pravděpodobně vyhovující, nicméně doporučuji výměnu a provedení nových rozvodů včetně koncových prvků dle současné legislativy.

Obr.14 Bytový rozvaděč.

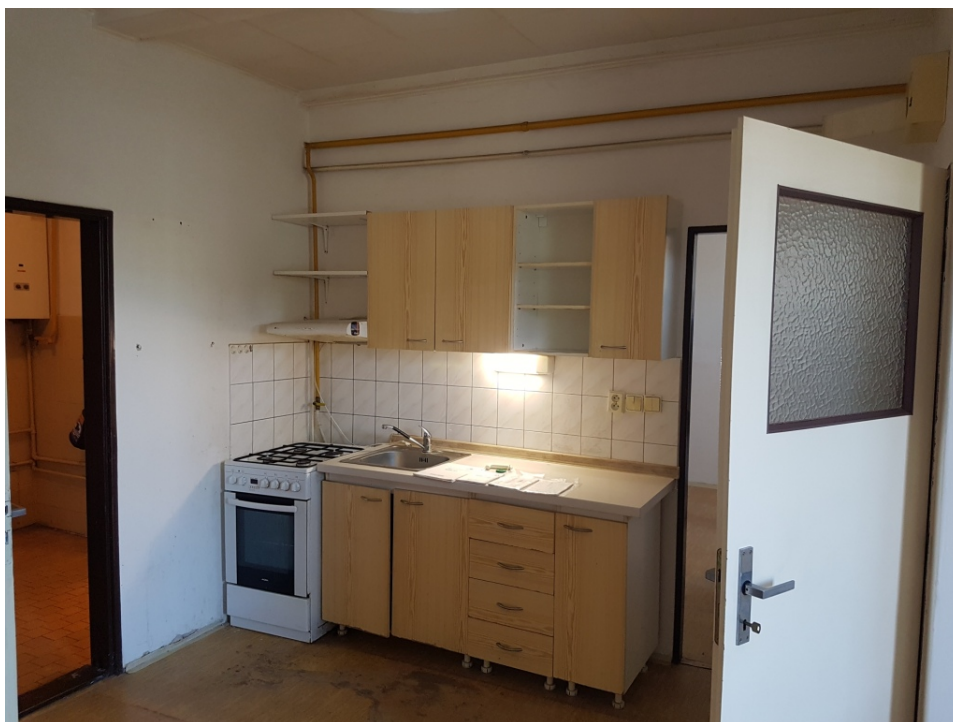
- Typické vedení pro dodatečnou instalaci.
- V rámci provozního bez problémů. Problematika je zde pouze estetická.

Obr.15 Pohled na kuchyňskou linku včetně viditelného vedení plynu a vody k WC.

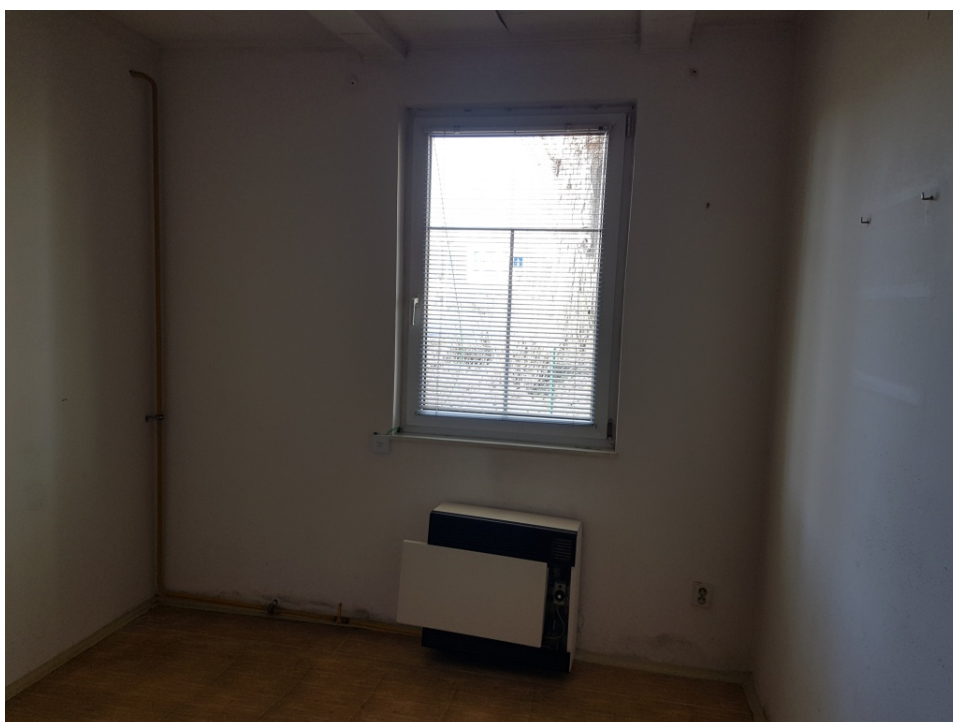
- Absence tepelné izolace v podlahové konstrukci. Samotná konstrukce je přímo na terénu, ve vzdálenosti cca 2,0m od obvodové stěny dochází ke vzniku tepelného mostu mající za vliv, v zimním období, nežádoucí pokles povrchové teploty (pod hranici rosného bodu) a následnou kondenzaci vodní páry na podlahové konstrukci. Ve styku se zdivem ke vzniku prostředí pro růst plísní. Tento jev je patrný v prostoru obytné kuchyně v místě osazení plynového podparapetního topidla.

Obr.16 Pohled na plynové podpara-petní topidlo v prostoru obytné kuchyně s viditelným vlivem kondenzace ve styku podlaha obvodová stěna.

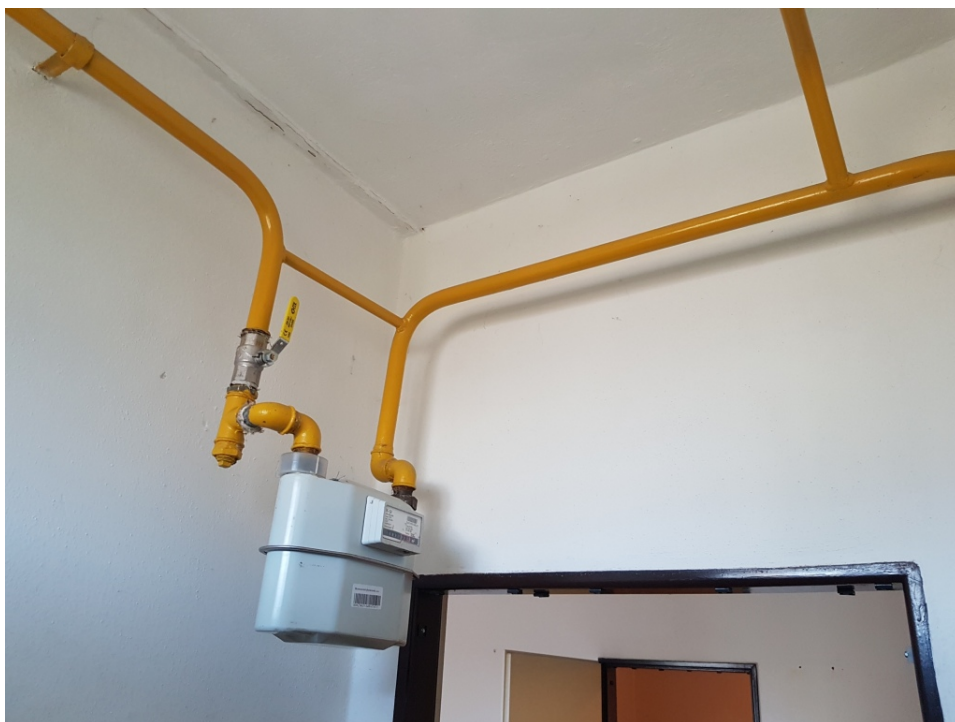
Obr.17 Bytový
plynoměr ve
vstupní chodbě.

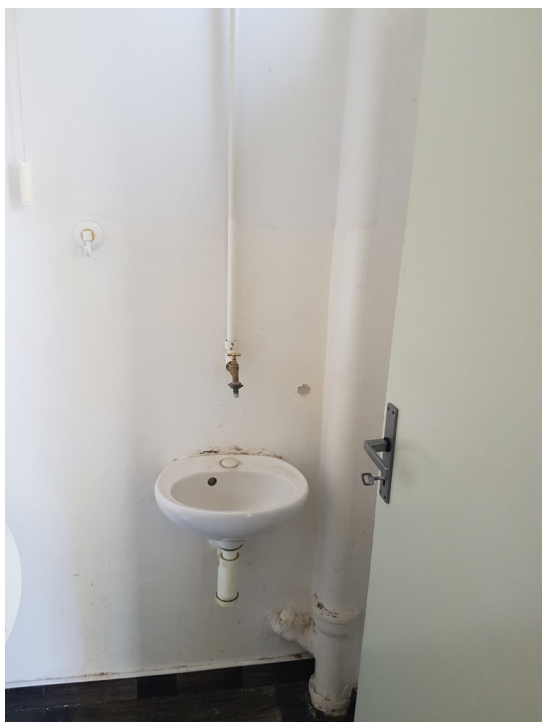
Obr.18 Přívod vody k umyvadlu
na WC. Viditelné odvětrávací
potrubí splaškové kanalizace.

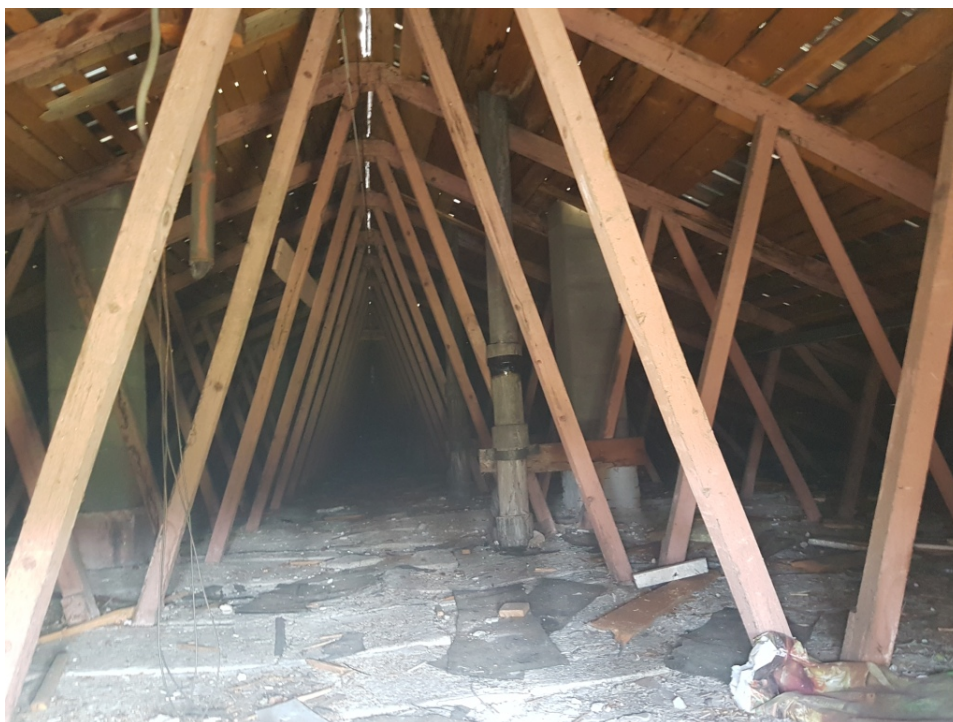
- **V současném stavu se konstrukce jeví jako stabilní. Nicméně je neopravitelná.**
- **Po dotvarování střešních vazníků se vnitřní příčky, kolmé na osu vazníku, staly nosnými podpěrnými prvky střešní konstrukce.**
- **Vnitřní půdní prostor není, v současné provedení, pochozí bez vytvoření pochozích lávek**
- **Jakékoliv posunutí byt' jediného vazníku může mít za následek pád podhledu případně části střechy.**
- **S ohledem na stav, stáří, způsob provedení a vlivu vlhkosti z interiéru je nutné zajistit důkladnou prohlídku stavu dřevěných prvků**
- **Jakákoliv výměna střešního vazníku, v řešeném BD, je podmíněna vystěhováním všech nájemníků řešeného objektu a kompletní nové provedení konstrukce krovu a navázaných podhledů.**
- **Nelze zajistit technickou a současně ekonomickou výhodnost opravy konstrukce krovu**

Obr.19 Vaznicová soustava konstrukce krovu s provedenou „izolací“ podlahy půdy. Patrné větrací potrubí koupelen a vedení komínových těles. Viditelné řešení pokládky střešní krytiny.

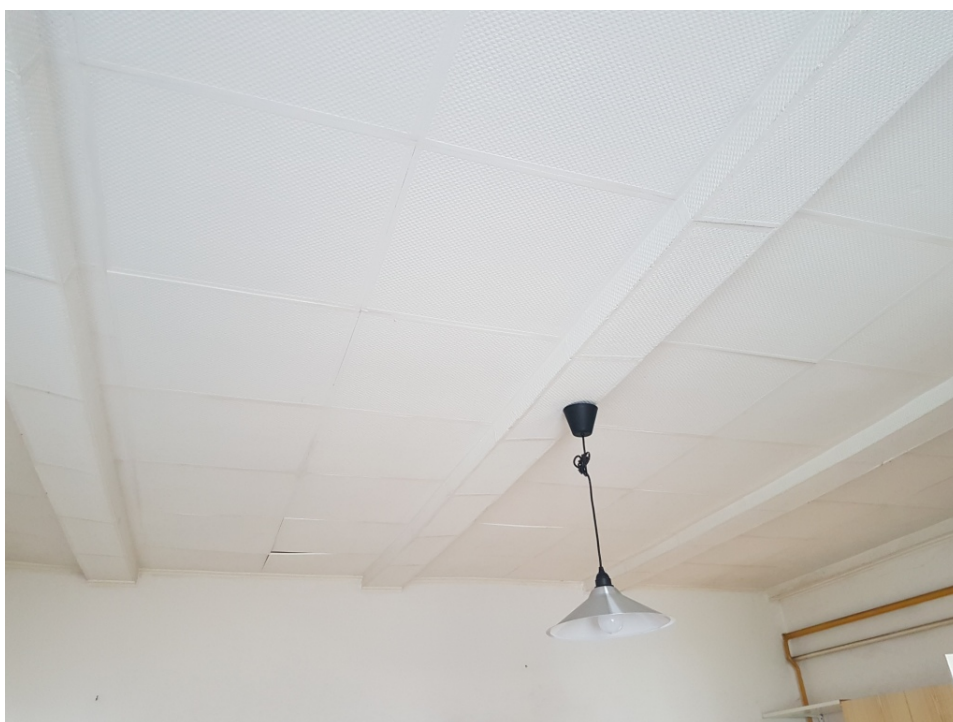
V referenčních bytových jednotkách č. 101 v BD č.p.982, č. 104 v BD č.p.981 i v BJ č. 110 BD č.p.984 je viditelný průhyb podhledové konstrukce ve vztahu ke střešním vazníkům.

- Z důvodu nejasnosti působení vnitřních sil v celém systému podhledu nelze definovat problematický mezní stav ke zřícení podhledu. **Nicméně je jasné, že jakékoliv posunutí (příčné, podélné) bude příčinou k pádu stropního podhledu.** Posunutí může dojít například při odstranění části nebo celé příčky.

Obr.20 Pohled na stropní podhled v prostoru obytné kuchyně. Přes provedený nalepený podhled z kazet z EPS tl.5mm je viditelný průhyb střešních vazníků, které tvoří nosnou konstrukci pro podhled z cihelných půdovek

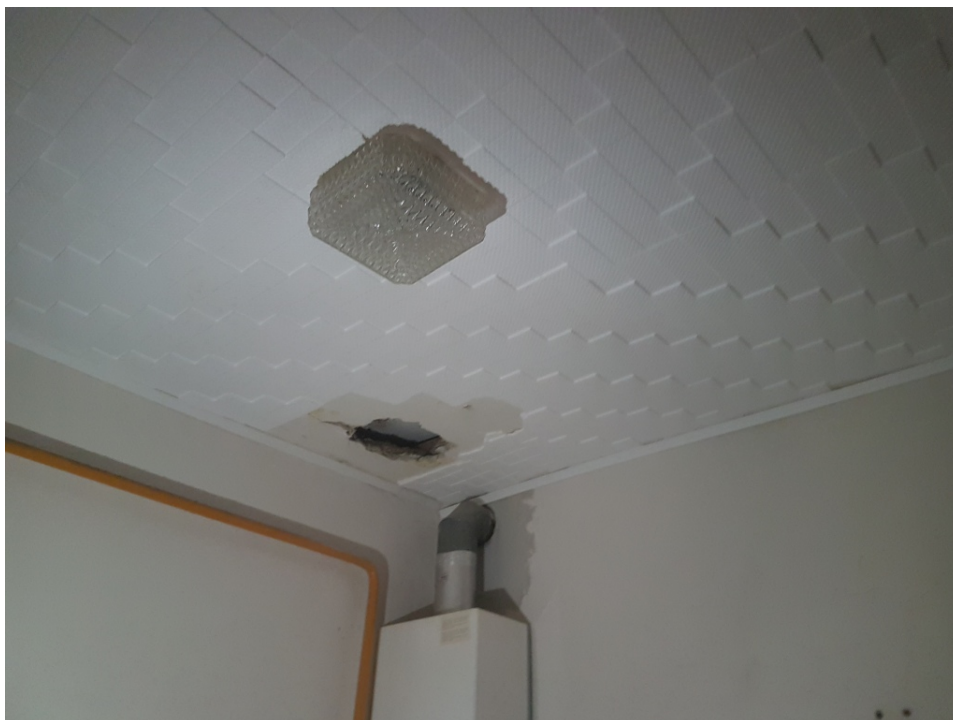
Koupelna v bytové jednotce č.101 v BD č.p.982, v BJ č. 104 BD č.p.981 i BJ č. 110 v BD č.p.984 je větrána pomocí větracích mřížek přes prostor půdy s vývodem nad střešní plášť. Koupelna v bytové jednotce č. 108 v BD č.p.983 je větrána pouze vnitřními dveřmi. Není zde žádné odvětrání přímo do exteriéru.

Obr.21 Pohled na strop koupelny v místě karmy s otevřenou sondou do podhledu. Viditelně strop bez větracích otvorů.

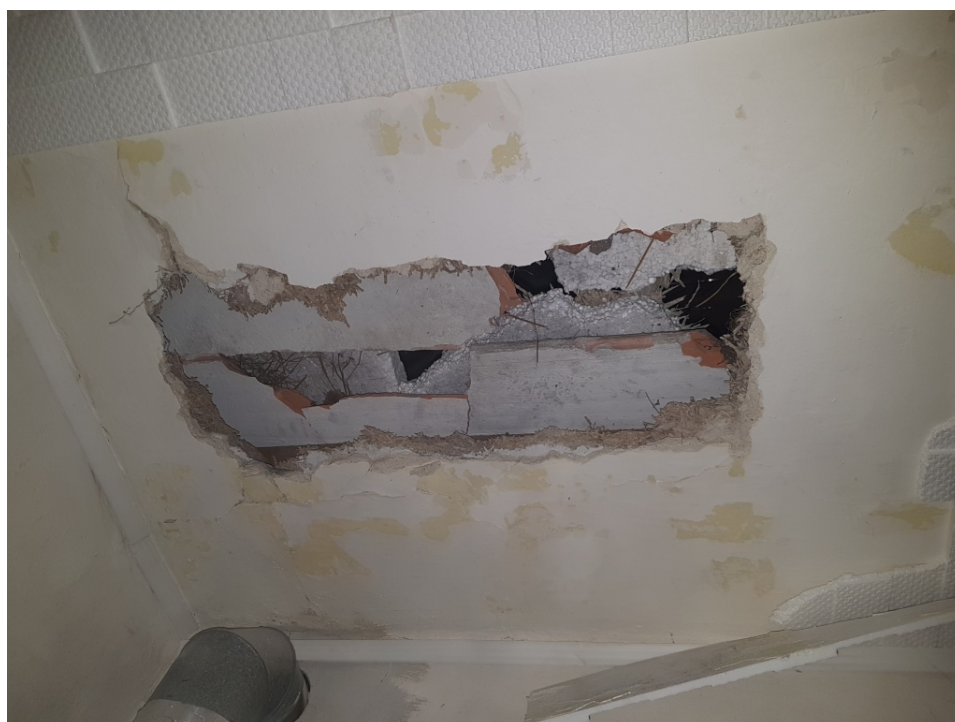
Obr.22 otevřená sonda do stropního podhledu v místě koupelny. Viditelný podhled, keramické desky, izolace lignopor a půdní prostor.

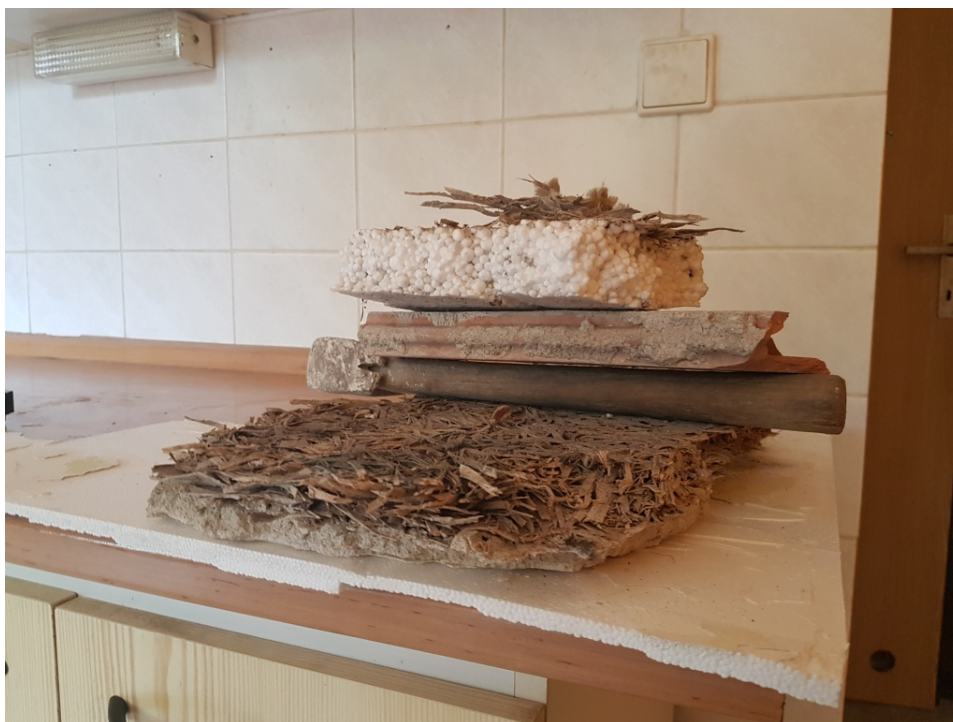
- Vápenná omítka
- Heraklit
- Rošt pro kotvení heraklitových desek
- Keramická deska tl. cca 25mm uložená do spodních pásnic sbíjených dřevěných vazníků
- Polystyren/lignopor

Obr.23 rekonstrukce skladby podhledu. – polystyrenová stropní kazeta lepená na omítku, VPC omítka na heraklitové desce, rošt pro kotvení heraklitových desek, keramická deska tl. cca 25mm, polystyrén/lignopor.

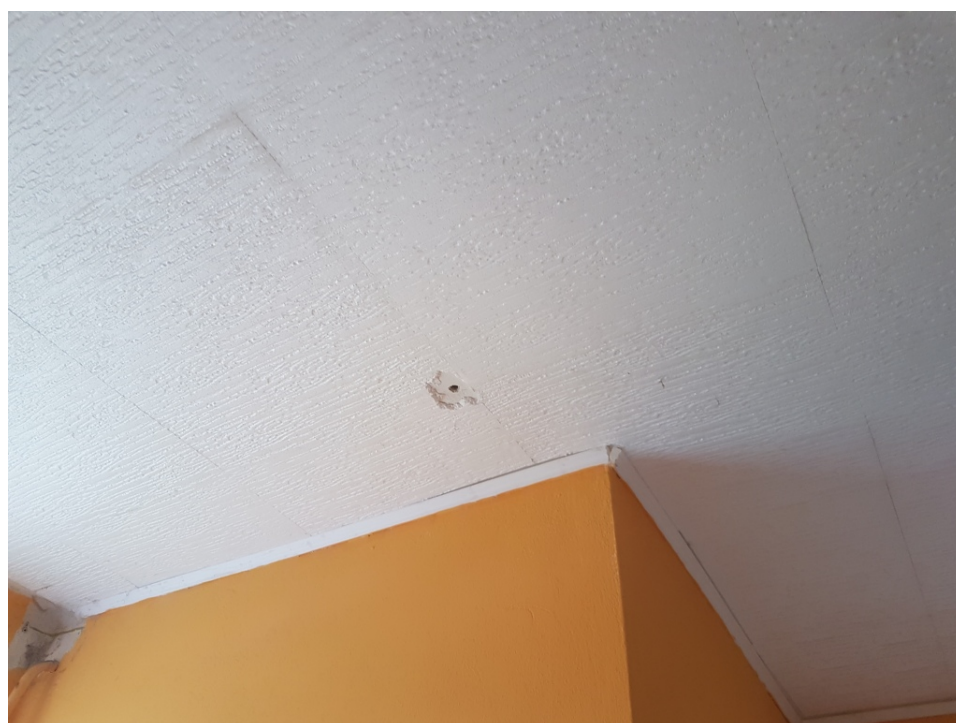
Obr.24 vrtaná sonda do stropního podhledu v prostoru obytné kuchyně.

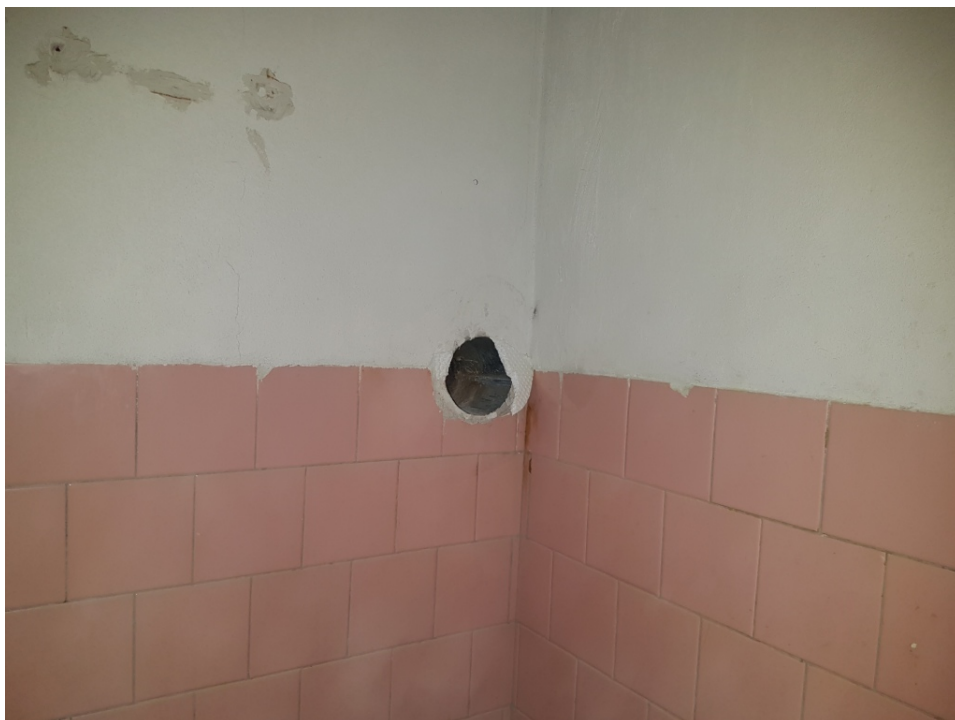
Obr.25 detail zaústění odvětrání od digestoře do prostoru koupelny.
V uživatelské úpravě byl tento otvor ucpán. Digestoř byla užívána jako cirkulační bez odtahu nad střechu domu.

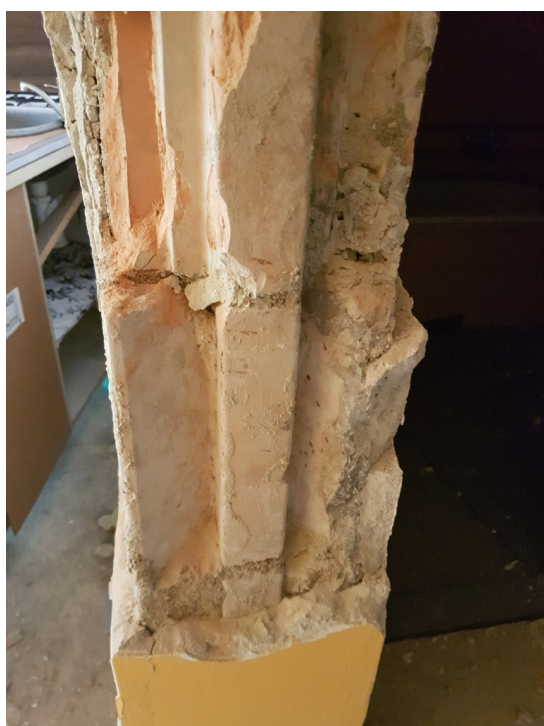
Obr.26 detail ostění příčky
Z kuchyně směrem do koupelny.
Viditelná cihelná tvarovka sloužící
Jako kotvicí prvek pro desky hurdis

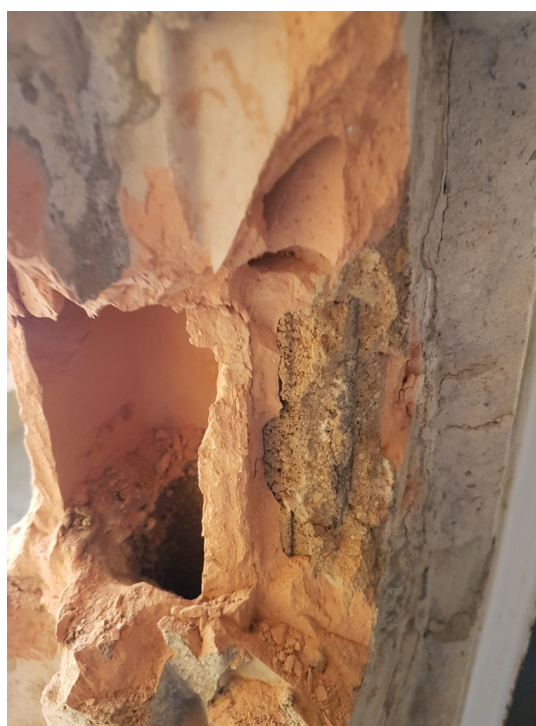
Obt.27 Detail osazení výztuže v tvarovce
tvořící nosný sloupkový konstrukční systém
vnějších i vnitřních nosných stěn.

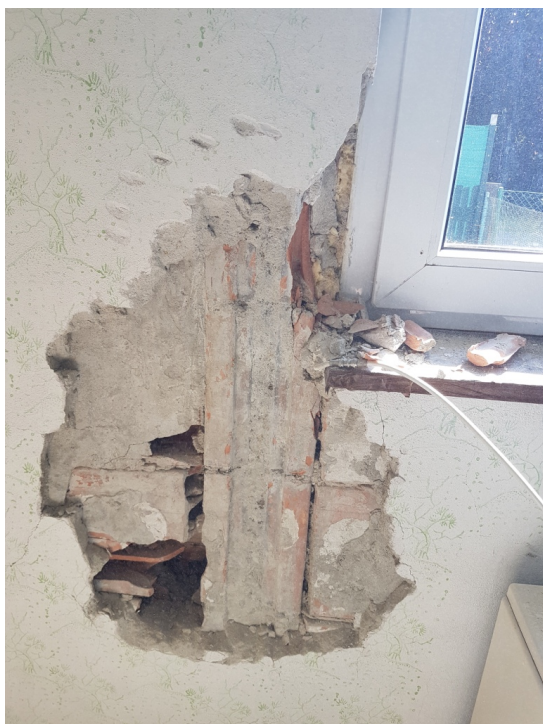
Obr.28 sonda do obvodové stěny. Viditelné desky hurdís kladeny na výšku desky do speciální kotvící tvarovky (patrná v obr.26) mezi deskami hurdís meze-
ra vyplněná suti, případně nevyplněná.

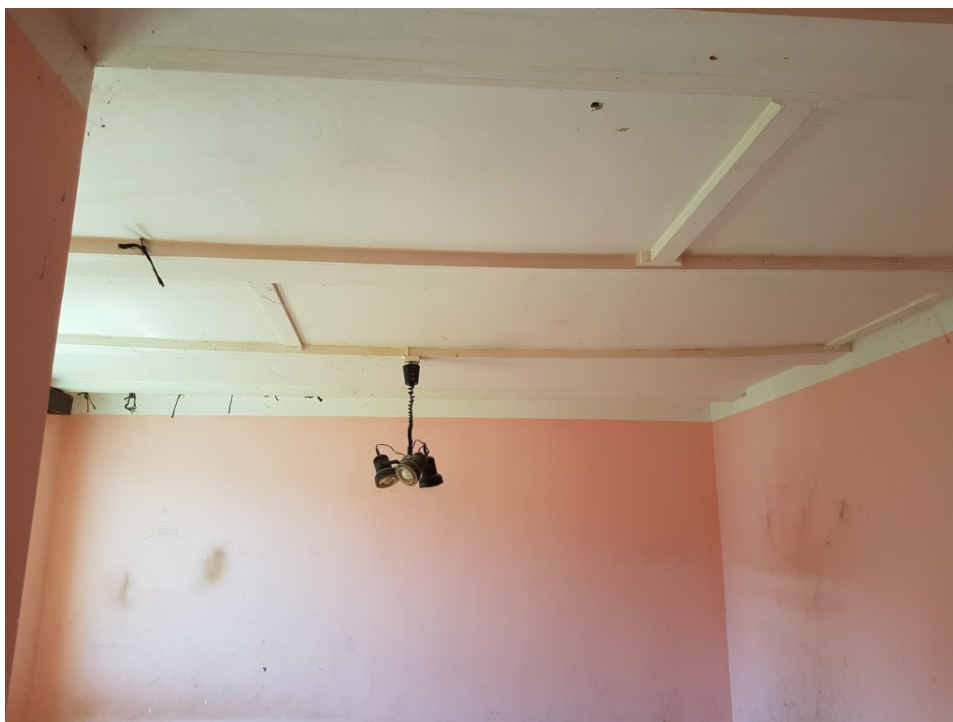
Obr.29 pohled na strop v BJ č.110 BD č.p.984. Vidi-
telný průhyb strop-
ní konstrukce –
pásnice střešních
sbíjených vazníků

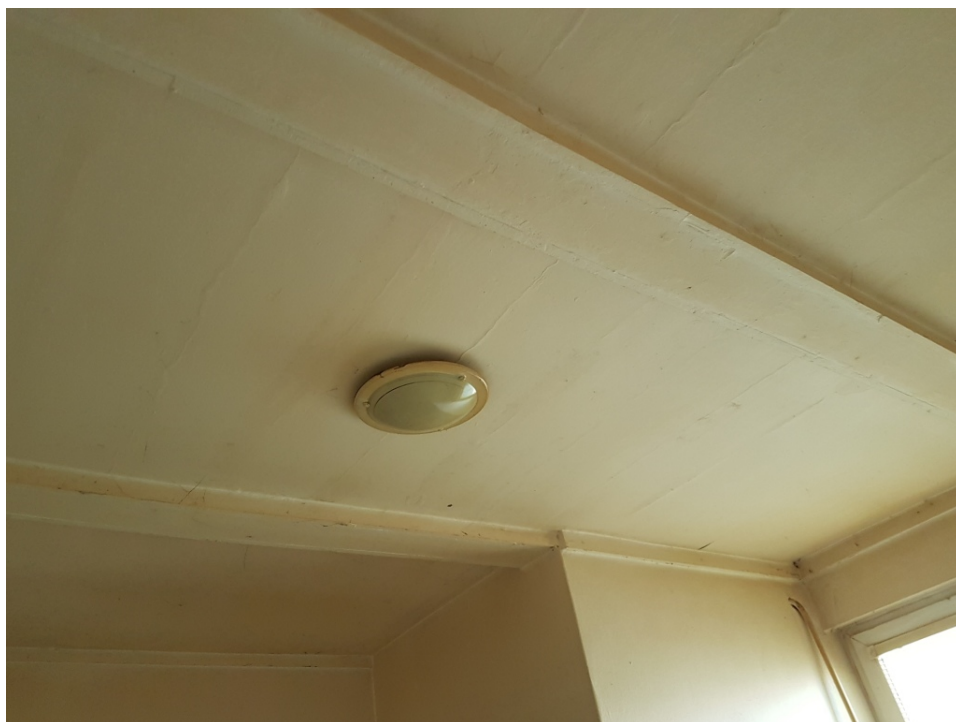
Obr.30 strop v BJ č. 104 BD č.p.981 - viditelné prolisování keramických desek podhledu.

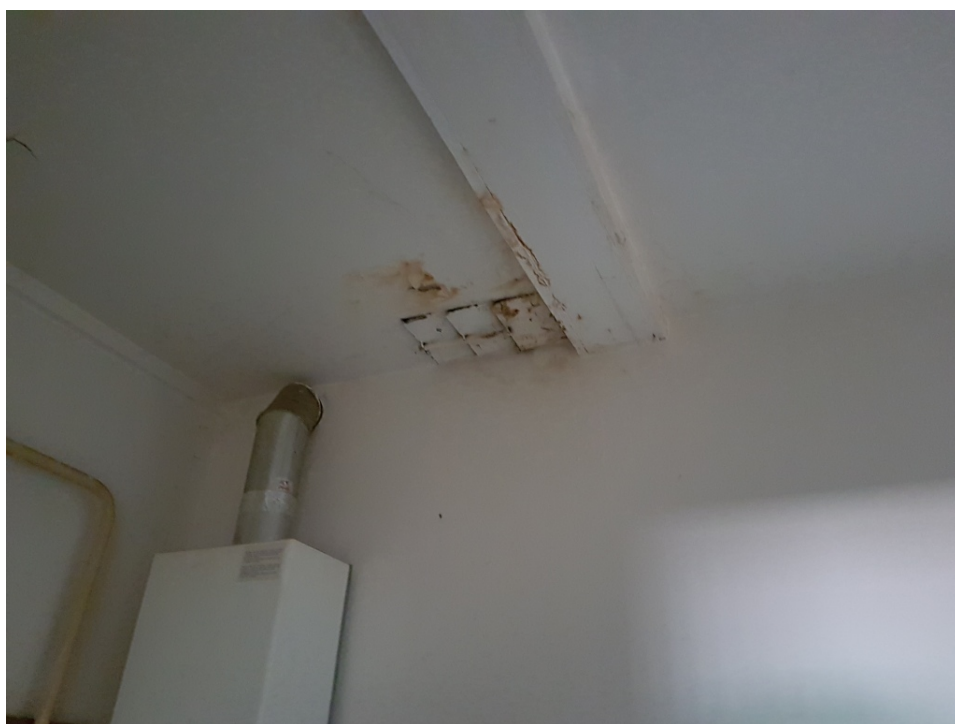
Obr.31 BJ č.104 BD 981 – detail větracího otvoru koupelny – viditelné zatečení kondenzace par.
