Lávka pro pěší přes Dřevnici v Otrokovicích

HLAVNÍ PROHLÍDKA MOSTU

DOPRAVOPROJEKT Ostrava a.s.
Sídliště Zlín
K Majáku 2001, 760 01 Zlín

Datum provedení prohlídky: 8.12.2019

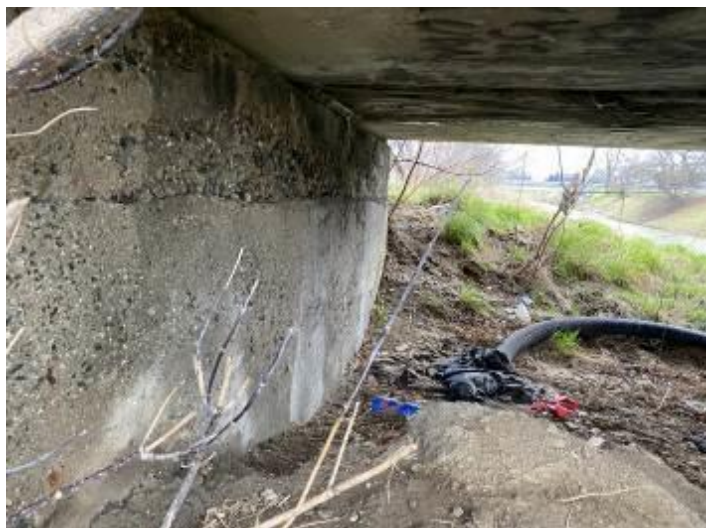
- 2.1 OP1 – Opěra je provedena z nekvalitního betonu. Dřív opěry se rozpadá. V místě pracovní trhliny vypadávají oblázky z betonu.
- P2 -žb. úložný práh je velmi silně zatečen s odpadlou krycí vrstvou. Beton nízké kvality postupně degraduje.
- P3 – byl spojen do soustavy PPO. Líc zdi je bez závad.
- OP4 - Opěra je provedena z nekvalitního betonu. Dřív opěry se rozpadá. V místě pracovní trhliny vypadávají oblázky z betonu. Na líci jsou stopy po silném zatékání skrz NK.
- P5 – Na horní straně dochází k odlupování krycí vrstvy betonu
- OP6 – Beton je silně degradovaný, je odhalena KARI síť. Nosník dokonce není uložena a visí ve vzduchu.

Pohled na OP1 – degradace betonu a pracovní spáry

Provést diagnostický průzkum spodní stavby a NK a v závislosti na výsledku diagnostického průzkumu pak připravit celkovou rekonstrukci nebo výstavbu nové lávky.

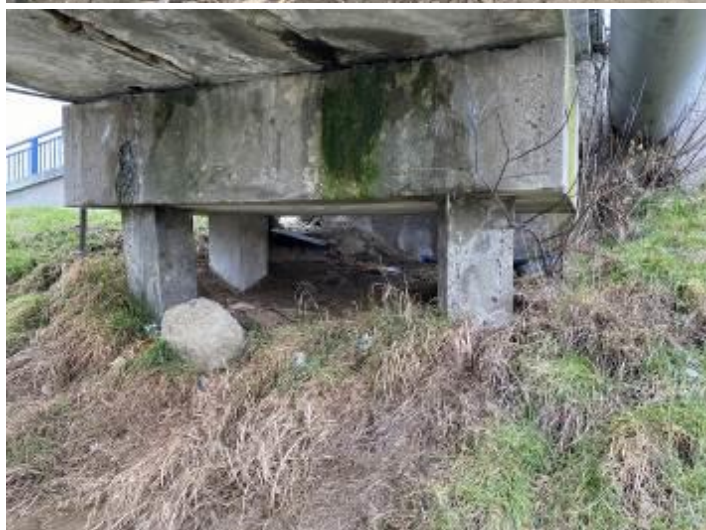
Pohled na P2 – Silné zatékání skrz NK

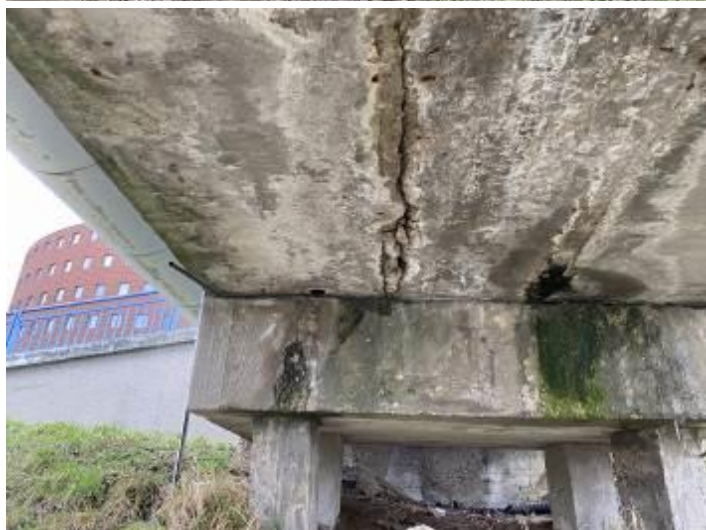
- 3.1 Nosná konstrukce vykazuje známky velmi silného zatékání. Nad P2 se drolí a vypadávají kusy dobetonávky. Na spodních přírubách jsou mechové pokryvy. Stav nosníků uvnitř nelze ověřit bez řádného diagnostického průzkumu.
- Ocelové části kolmé rampy jsou i přes ochranu PKO

Silné zatékání skrz NK. Celkový rozpad dobetonávky

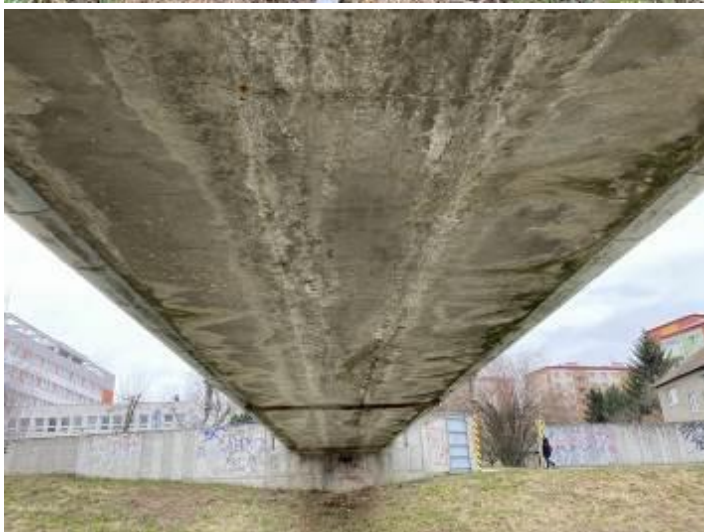
Pohled na NK – stopy po silném zatékání

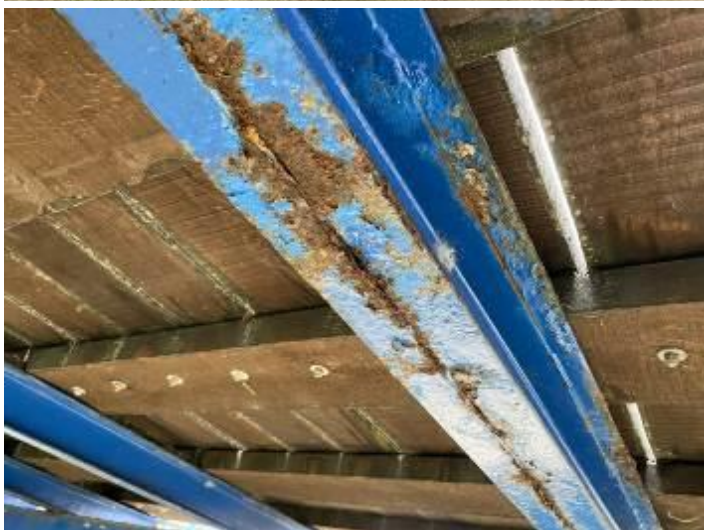
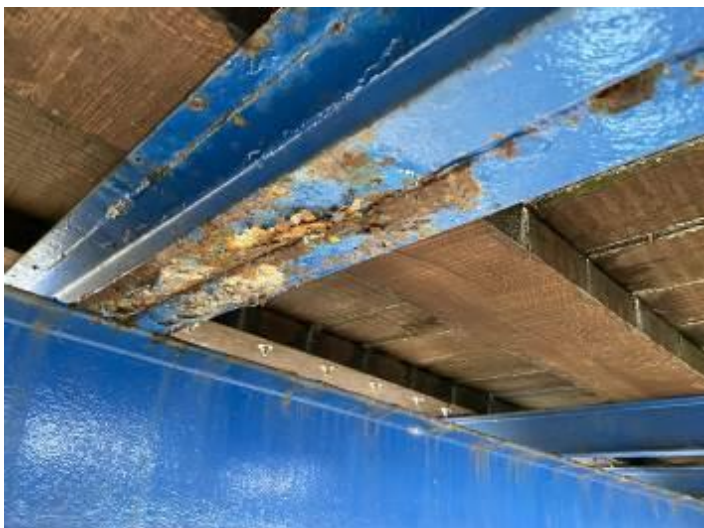
napadeny povrchovou (lokálně plátovou) korozí.

Koroze ocelových nosníků rampy u OP1

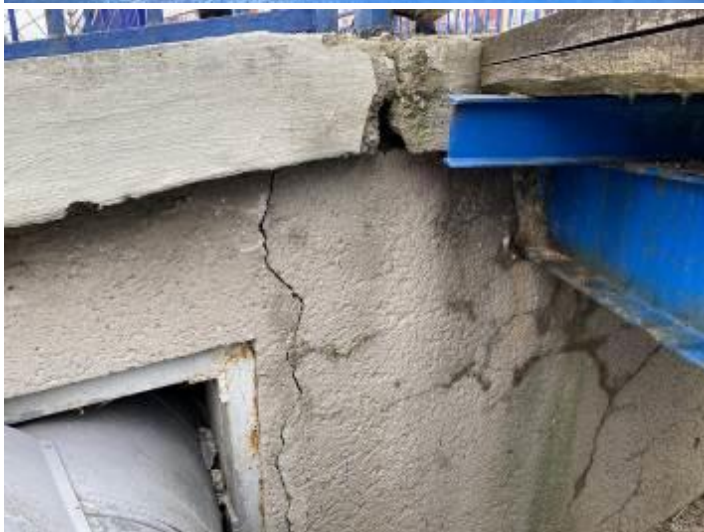
Trhliny v rubu OP1 – Neřešená dilatace

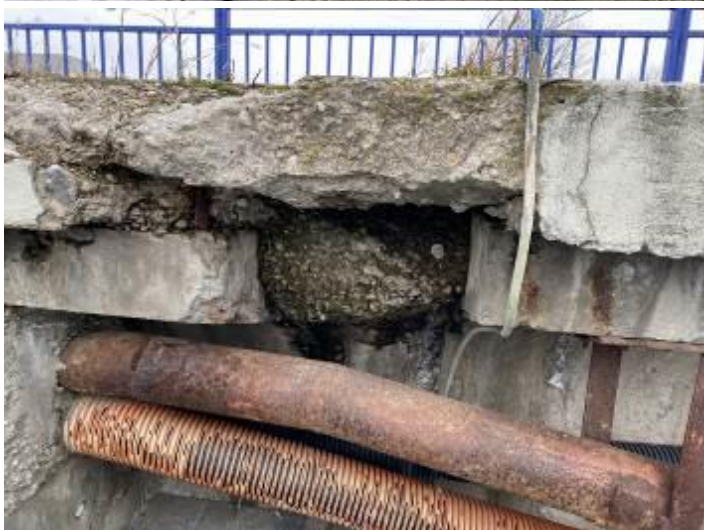
Degradace betonu NK nad podporou (příčníku)

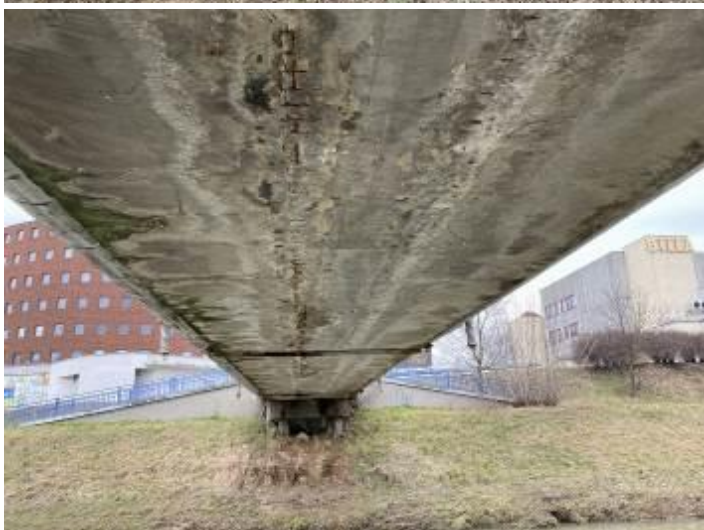
Pohled na zatékání NK

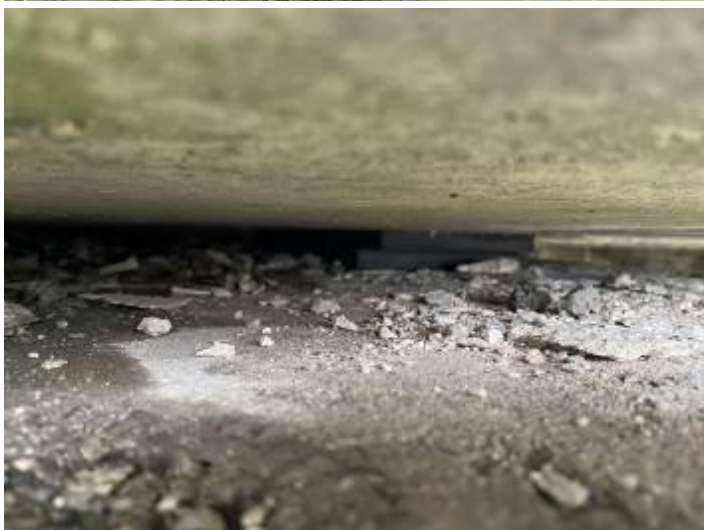
- 4.1 Pryžové desky jsou vzájemně posunuty, pryč se nerozpadá.
Závěry na lávce nejsou.

Úložné elastomery – posunuté z původní polohy

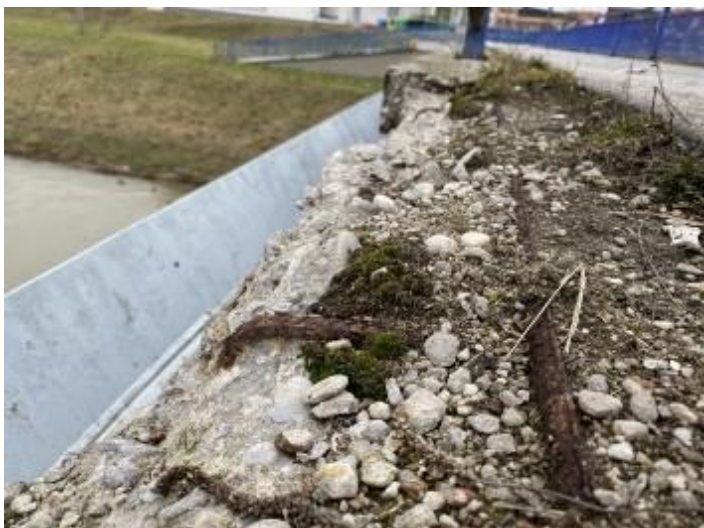
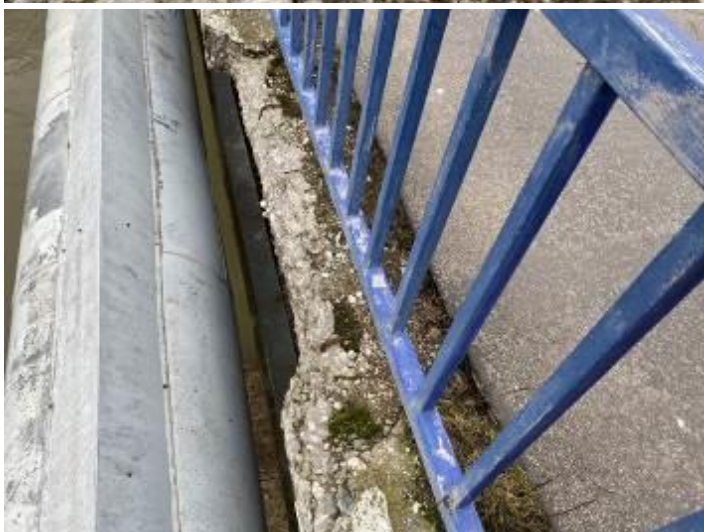
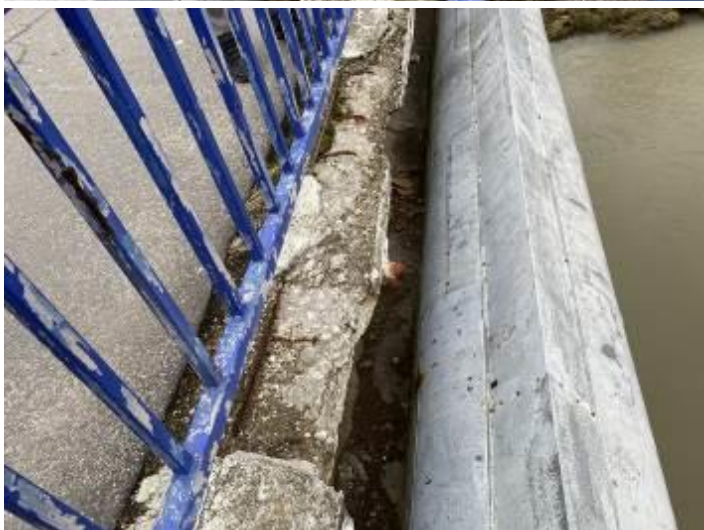
- 5.1 Pochůzí povrch lávky tvořený MA (litý asfalt) je poset trhlinami jak příčnými, tak i podélnými.
Římsy se rozpadají, odpadají do toku.

Celkový rozpad říms v celé délce lávky

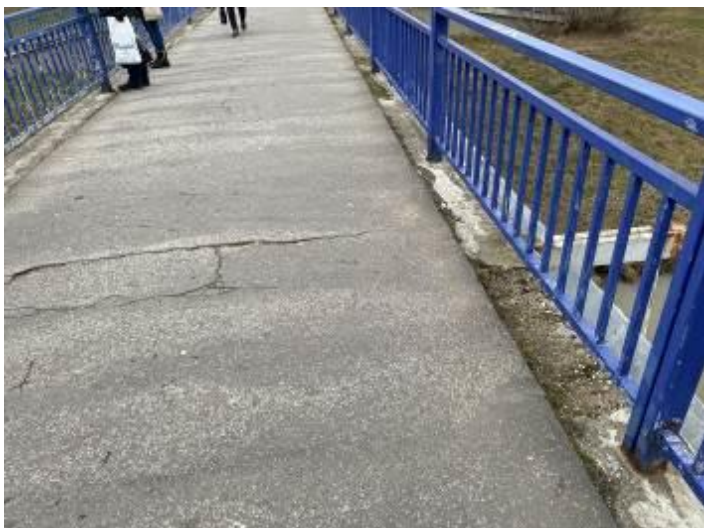
Trhliny v litém asfaltu

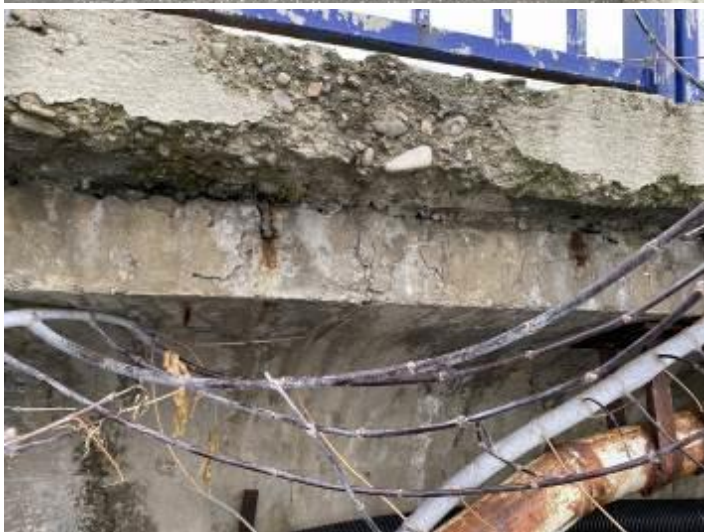
Celkový rozpad říms v celé délce lávky, včetně narušení betonu nosníku.

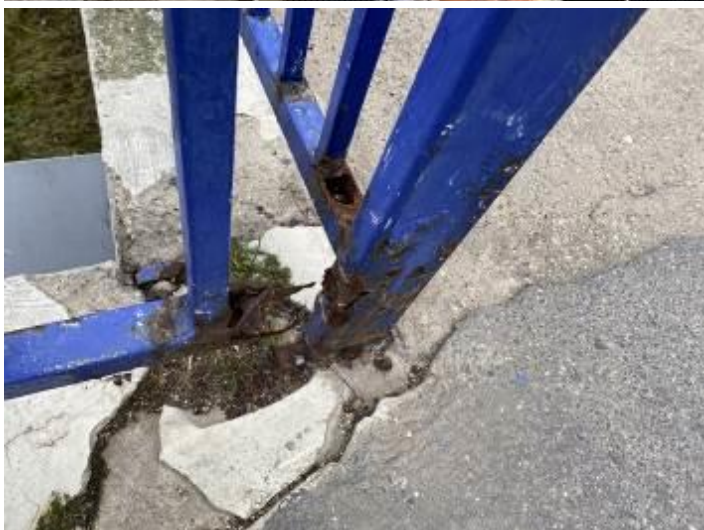
- 8.1 Zábradlí je napadené korozí, hlavně v místě vetknutí do římsy.
Lokálně až uhnílé sloupky a výplň.

Kompletně zkorodované zábradlí – nefunkční.

Provést opravu zábradlí tak, aby splňovalo bezpečnostní funkci.

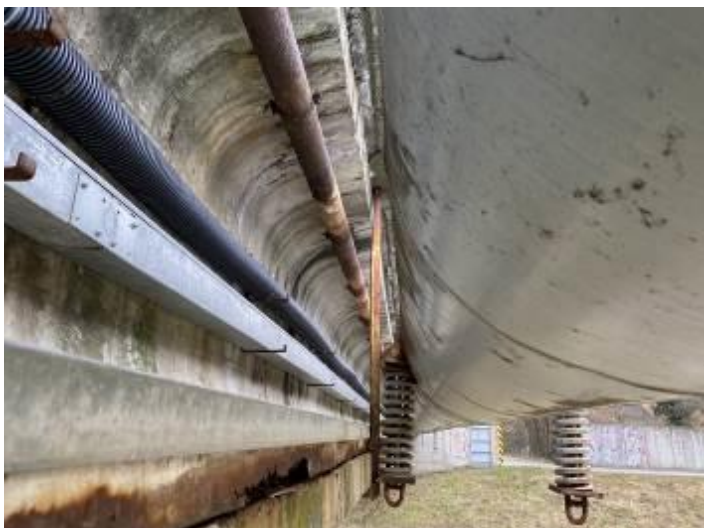
- 10.1 Kabelový žlab je napadený silnou korozí, stejně jako povodní chránička.

Pohled na převáděné IS a jejich chráničky. Koroze kabelového žlabu.
