Odborný posudek

## Zhodnocení střešního pláště ploché střechy a návrh opravy

Administrativní budova v  
Otrokovicích  
nám. 3. května 1341  
765 02 Otrokovice

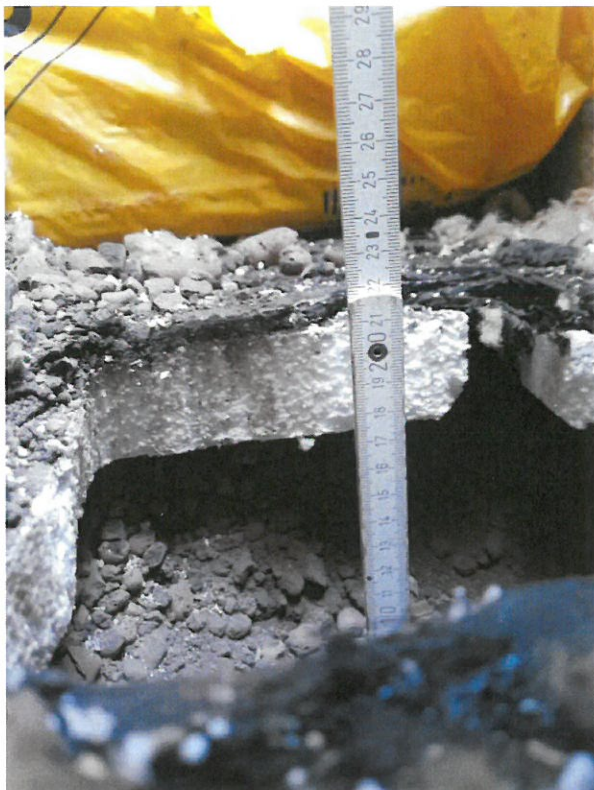
foto /8/ Detailní pohled do sondy S2 na skladbu původní ploché střechy s hlavní hydroizolační vrstvou ze souvrství asfaltových pásů

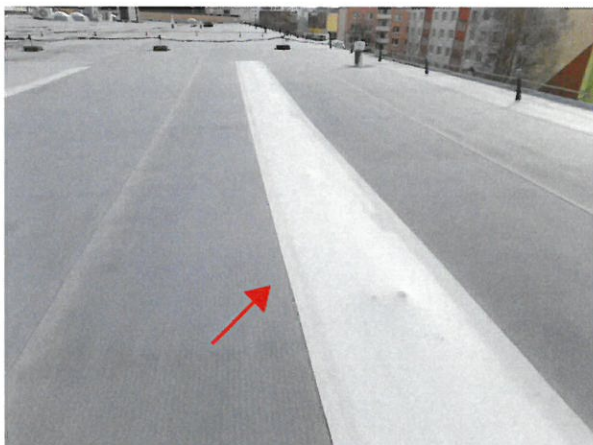
Lokálně byly na fólii patrné realizované záplaty z přířezů střešní fólie nebo naneseného střešního bitumenového tmele na poškozené místo na fólii. Lokálně byly na fólii patrné trhliny a praskliny od vystupujících kotev střešní fólie. Na fólii v ploše střechy dochází ke vzniku mikrotrhlin a prasklin.

foto /14/ Pohled na lokální záplatu z přířezu střešní fólie

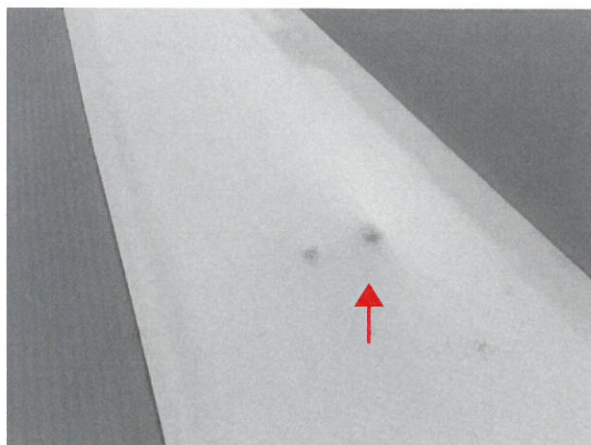
foto /15/ Pohled na vystupující střešní kotvu v místě lokální záplaty

**Riziková místa střechy jsou zejména místa s provedenými kotvami fólie do prkenného bednění.** Tyto kotvy nejsou do prkenného podkladu dostatečně pevně uchyceny a zejména vlivem sání větru kotvy pod fólii vystupují a zespodu tlačí do fólie, což způsobuje vznik trhlin v místech umístěných kotev.

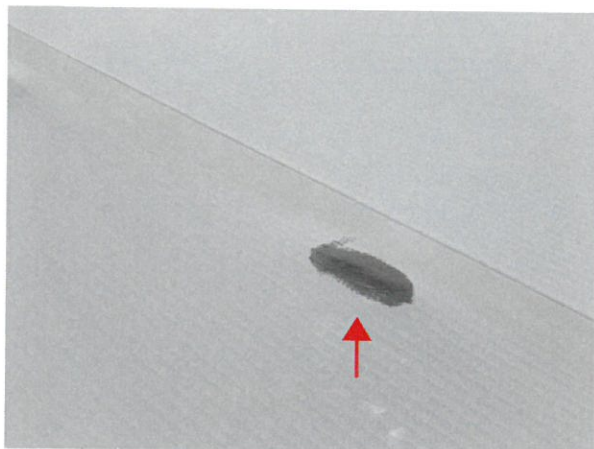
foto /16/ Pohled na lokální záplatu z naneseného bitumenového střešního tmele v místě vystupující kotvy

Na střešní fólii se lokálně nachází záplaty z PVC-P fóliových přířezů a přetmelená místa pomocí bitumenového střešního tmele. Použití UV nestabilního bitumenového tmele na zatmelení netěsných míst na fólii je nesystémovým řešením s velmi omezenou životností tohoto nápravného opatření.

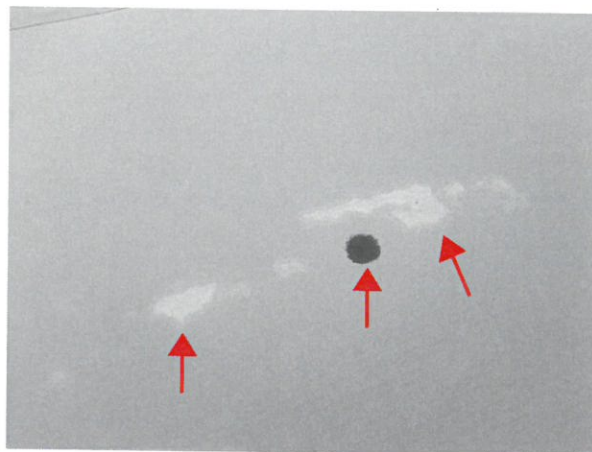
foto /17/ Pohled na lokální záplatu z naneseného bitumenového střešního tmele a na místa vybledlé hydroizolační vrstvy fólie značící její úbytek a degradaci

**Z pohledu životnosti hydroizolační střešní PVC-P fólie lze konstatovat, že došlo k výrazné degradaci fólie, což se projevuje zejména morfologicky, tedy zmenšením celkové tloušťky ztenčením vnější bílé vrstvy, hrubým vnějším povrchem, tvorbou mikrotrhlin, zvýšenou tuhostí fólie, vystupováním textury textilní vložky a sprašování vnější bílé vrstvy. Fólie je tedy na hranici trvanlivosti (životnosti) a objevující se praskliny budou významně přibývat.**

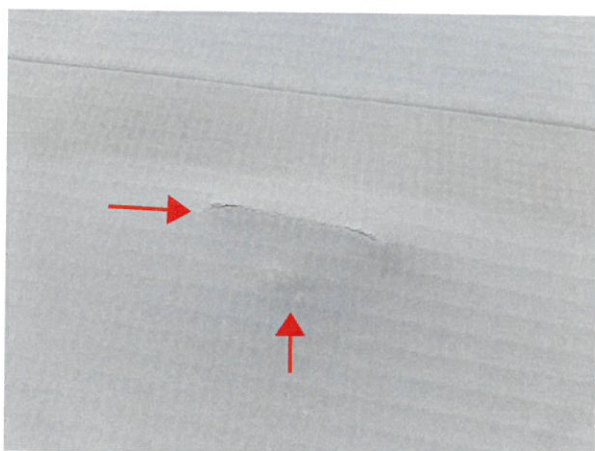
foto /18/ Praskliny na fólii v místě kotvy.

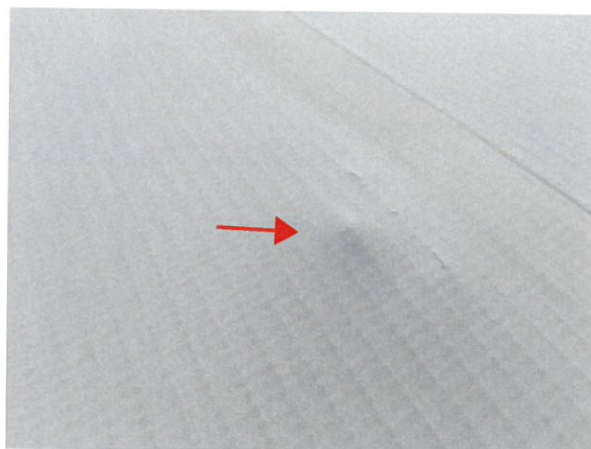
foto /19/ Patrná vystupující kotva.

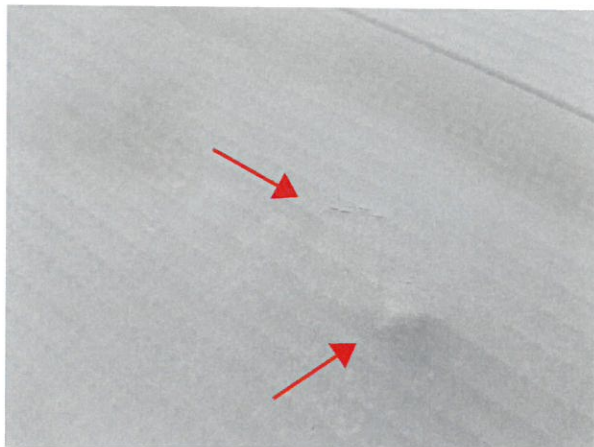
foto /20/ Patrná vystupující kotva a praskliny na fólii v místě umístění kotvy

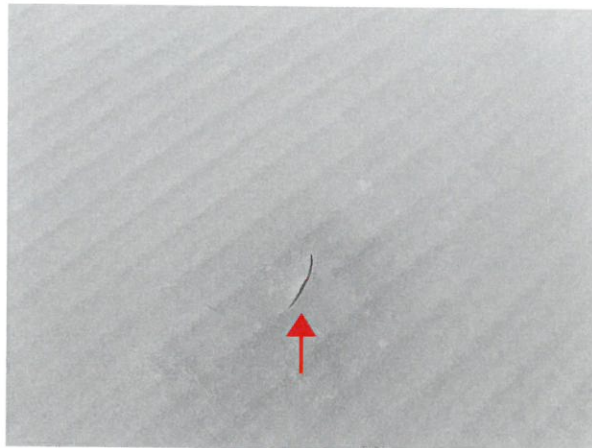
foto /21/ Prasklina na fólii

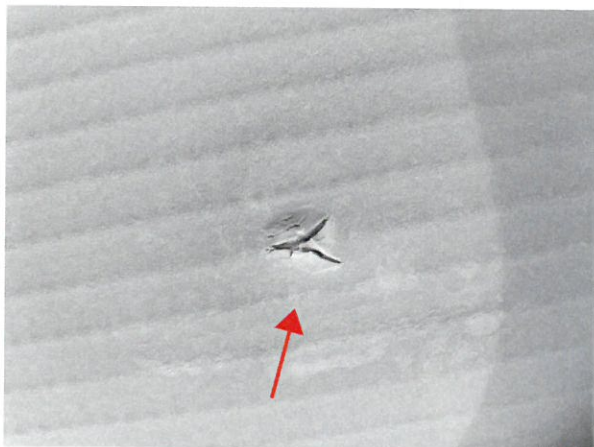
foto /22/ Prasklina na fólii

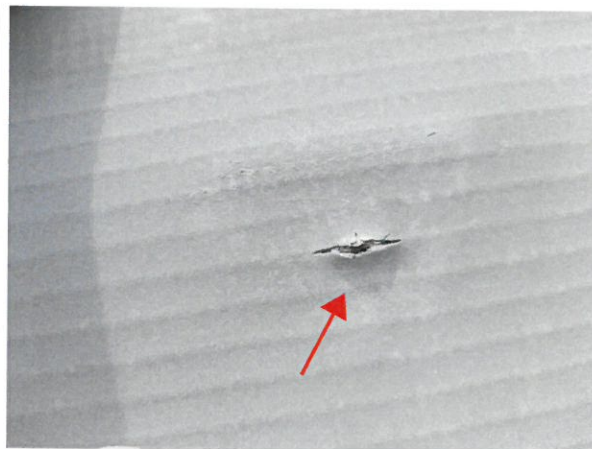
foto /23/ Prasklina na fólii

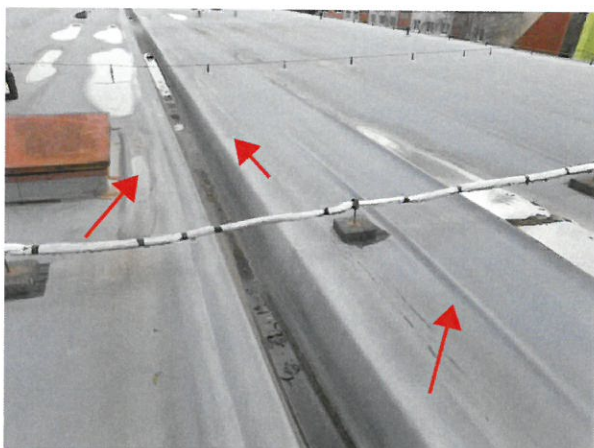
V místech u odtokových žlabů není fólie dostatečně plošně kotvena a dochází u ní k tvorbě vrás a ohybů vlivem sání větru. Tímto je fólie mechanicky více namáhána, což se projevuje vznikem trhlin v místech ohybů fólie. Vytvořené vrásky zadržují v jejich okolí srážkovou vodu ve formě kaluží.

foto /24/ Pohled na odtokový žlab v ploše střechy a patrnou tvorbu vrás

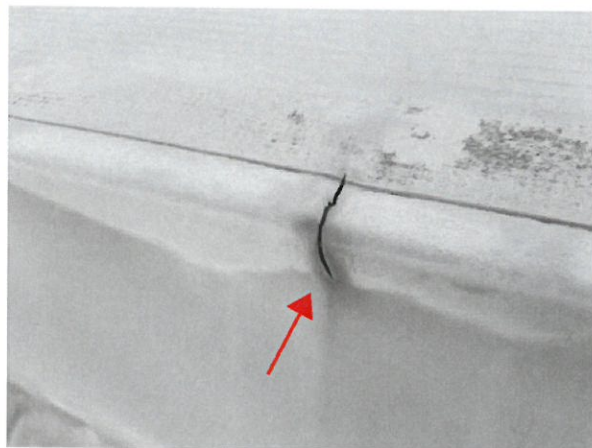
foto /25/ Prasklina na fólii na atice střechy

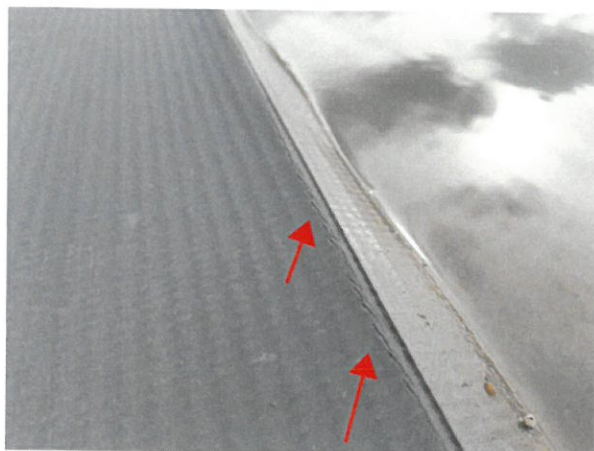
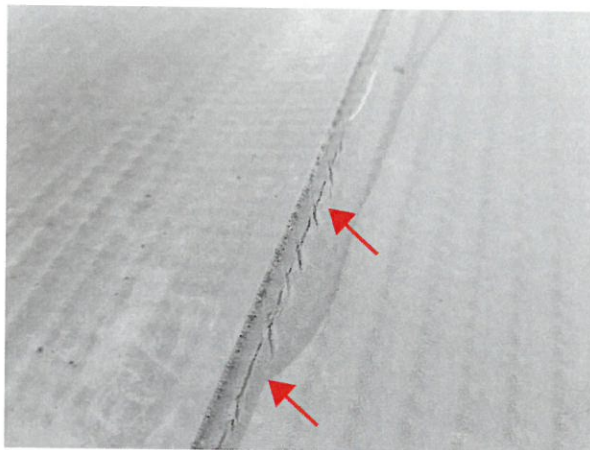
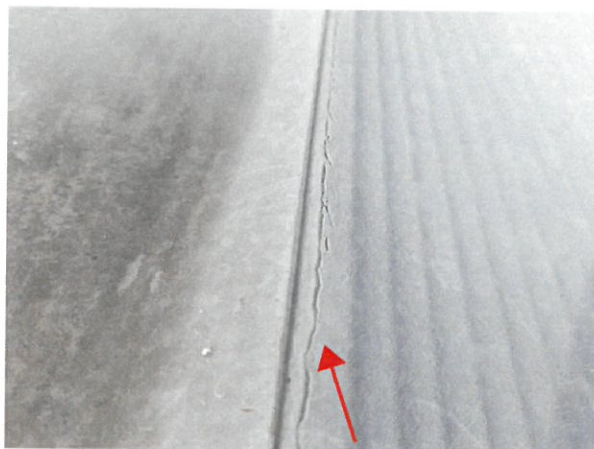
foto /26/ Tvorba trhlin v místě ohýbání fólie vlivem sání větru

**Dalším rizikovým místem na střešní fólii je provedení a kotvení fólie kolem odtokových žlabů.** V těchto místech není fólie dostatečně pevně kotvena k podkladu, což způsobuje vznik vrásnění a ohybů na fólii. V místech ohybů jsou patrné velké praskliny v hydroizolační střešní fólii. Zároveň vrásky v okolí těchto ohybů zadržují na střešní fólii kaluže srážkové vody. Fólie a jednotlivé praskliny jsou tak více namáhány zvýšeným hydrostatickým tlakem stojící vody a zvyšuje se tak možnost zatečení srážkové vody vzniklými netěsnostmi v trhlínách na fólii.

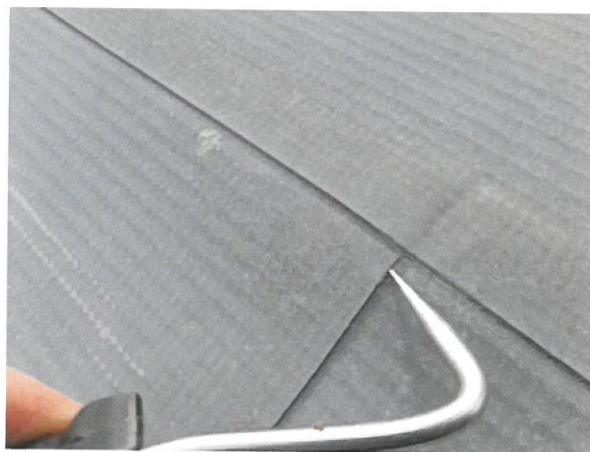
Na fólii byla provedena zkouška kontrolní jehlou, která prokázala dostatečnou těsnost kontrolovaných svarů.

foto /29/ Zkouška kontrolní jehlou

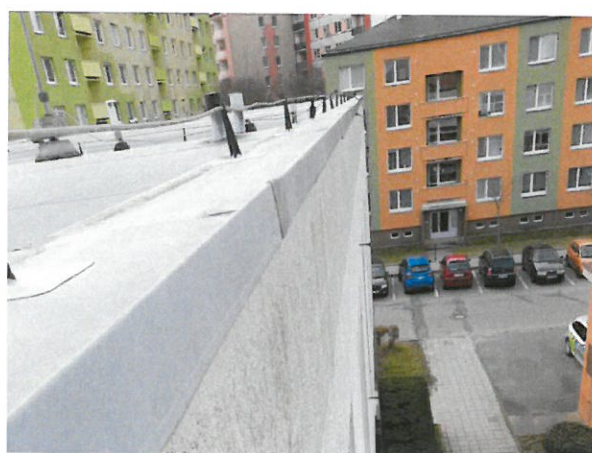
Vrstva kameniva na bázi keramzitu v ploše původní ploché střechy byla dříve odvětrávána větracími průduchy na fasádě domu, což je patrné na vedlejší administrativní budově. V rámci pozdějších rekonstrukcí řešené budovy byly tyto větrací průduchy překryty při rekonstrukci fasády.

foto /37/ Fasáda na atice řešené budovy bez větracích průduchů.
