Odborný posudek

Odborné posouzení stavu plochých střech včetně doporučení nápravných opatření

Multifunkční objekt
nám. 3. května 1301
765 02 Otrokovice

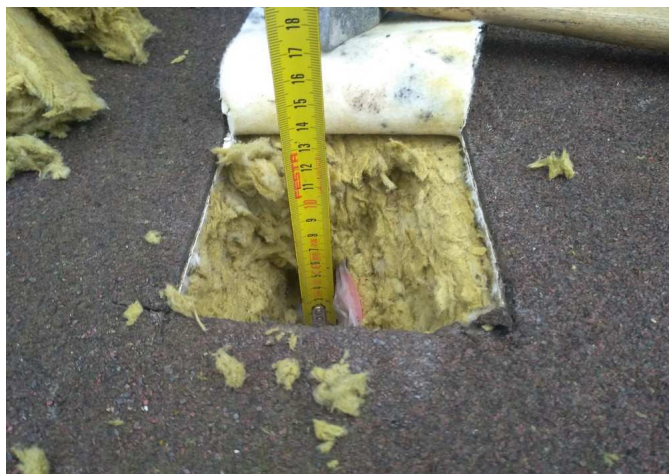
foto/5/ Pohled na provedenou sondu S1

Vrstva	Tloušťka [mm]	Stav vrstev
Oxidovaný asfaltový pás s nosnou vložkou ze skleněné tkaniny	~ 3,0	-
Vrstva na bázi PVC s nakaširovanou netkanou textilií	~ 2,0	vlhká
Minerální izolace na bázi čedičových vln	~ 100	suchá
Fólie lehkého typu	-	suchá
Nosná železobetonová konstrukce	nezjištěno	suchá

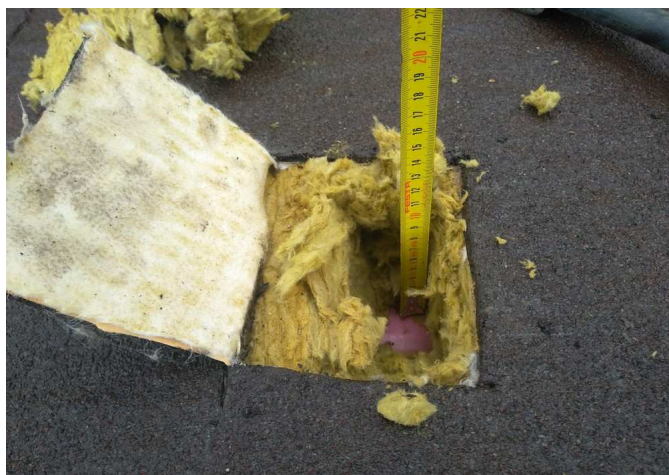
foto/7/ Pohled na provedenou sondu S2

Vrstva	Tloušťka [mm]	Stav vrstev
Oxidovaný asfaltový pás s nosnou vložkou ze skleněné tkaniny	~ 3,0	-
Vrstva na bázi PVC s nakaširovanou netkanou textilií	~ 2,0	-
Minerální izolace na bázi čedičových vlny	~ 100	vlhká
Fólie lehkého typu	-	vlhká
Trapézový plech	nezjištěno	suchý

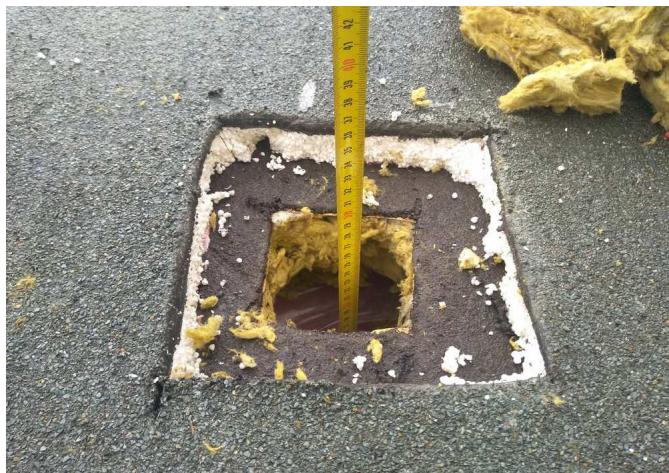
foto/9/ Pohled na provedenou sondu S3

Vrstva	Tloušťka [mm]	Stav vrstev
Souvrství asfaltových pásů: SBS modifikovaný asfaltový pás s nosnou vložkou z polyesterové rohože SBS modifikovaný asfaltový pás s nosnou vložkou ze skleněné tkaniny	~ 9,0	-
Expandovaný polystyrén	~ 25	vlhký
Oxidovaný asfaltový pás s nosnou vložkou ze skleněné tkaniny	~ 3,0	vlhký
Vrstva na bázi PVC s nakaširovanou netkanou textilií	~ 2,0	-
Minerální izolace na bázi čedičových vln	~ 100	suchá
Fólie lehkého typu	-	suchá
Trapézový plech	nezjištěno	suchý

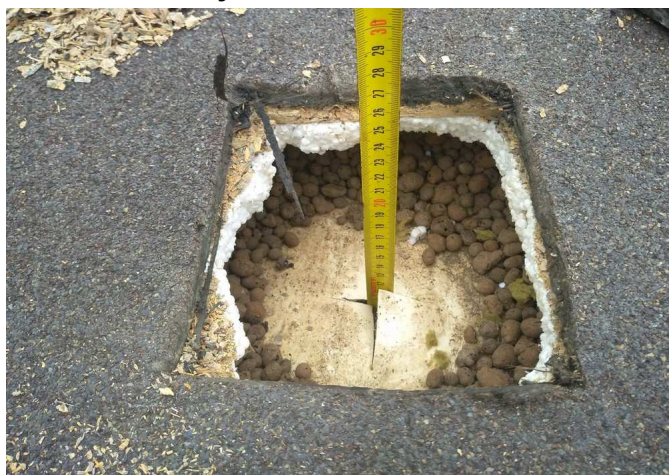
foto/11/ Pohled na provedenou sondu S4

Vrstva	Tloušťka [mm]	Stav vrstev
Souvrství asfaltových pásů: 2x Oxidovaný asfaltový pás s nosnou vložkou ze skleněné tkaniny	~ 8,0	-
Dřevovláknité desky	~ 10	suché
Expandovaný polystyren	~ 30	suchý
Keramzit	~ 65*	suchý
Vrstva na bázi PVC s nakaširovanou netkanou textilií	~ 2,0	suchá
Minerální izolace na bázi čedičových vln	~ 100	suchá
Fólie lehkého typu	-	suchá
Trapézový plech	nezjištěno	-

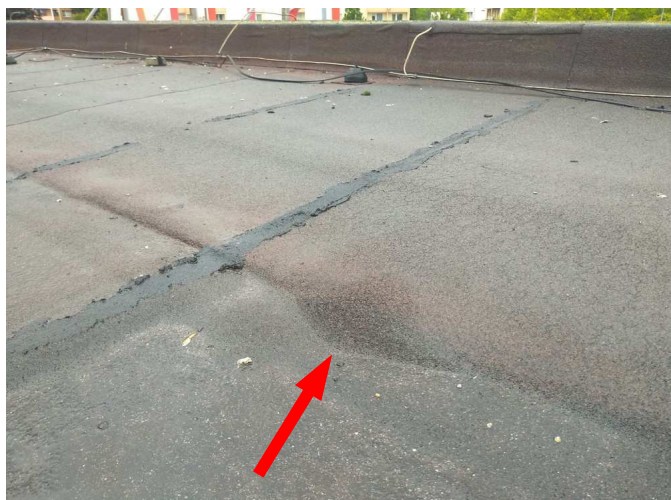
foto/13/ Pohled na boule na horní střeše

Na mnoha místech byly nalezeny boule a zvlnění povlakové hydroizolace, což značí nepřipustné namáhání povlakové hydroizolace vedoucí k defektům. Dále tento stav ukazuje, že do souvrství střechy, vniká voda, která se v letních měsících odpařuje a vytváří boule.

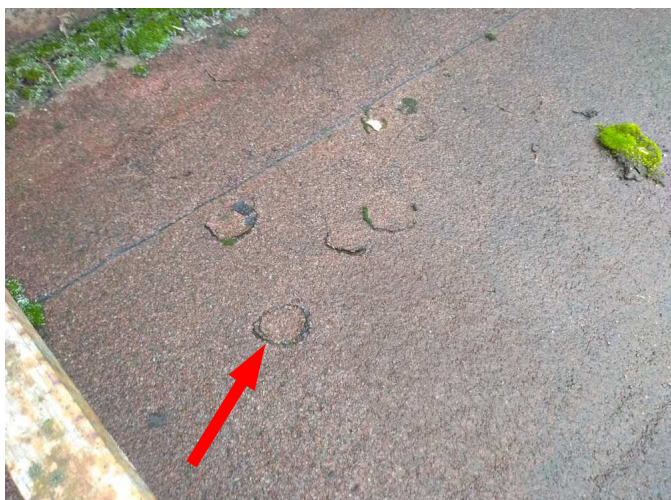
foto/14/ Pohled na poškozenou hydroizolaci na spodní střeše

Hydroizolační vrstva z asfaltových pásů vykazuje degradaci materiálu. V ploše střechy a v některých kritických detailech se nacházejí trhliny a další netěsnosti, kterými může docházet k zatékání srážkové vody do konstrukce.

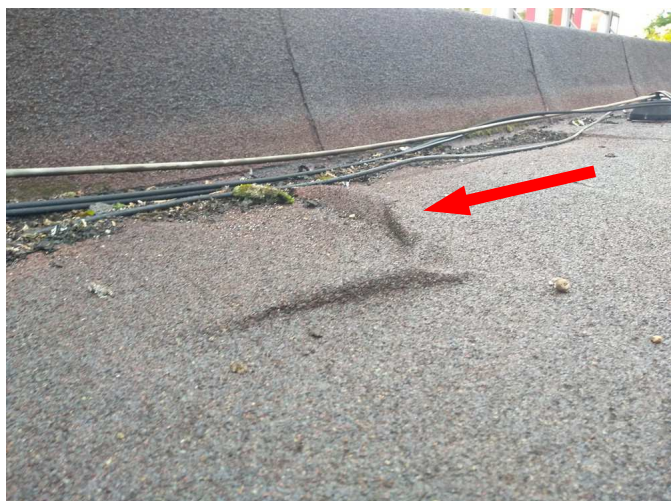
foto/15/ Pohled na zvlněnou hydroizolaci horní střechy

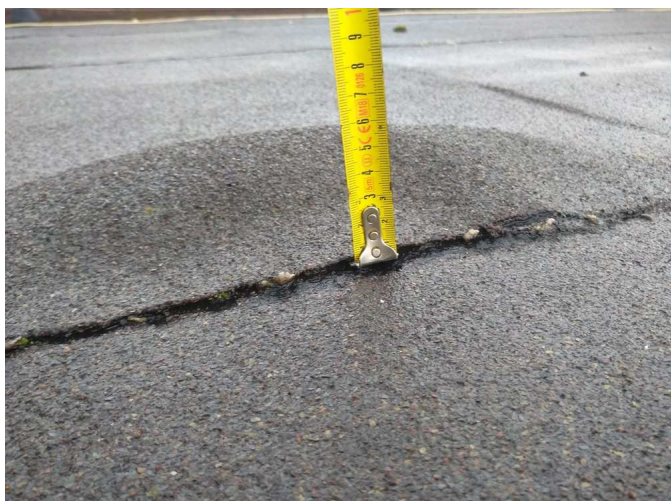
foto/16/ Pohled na boule na horní střeše

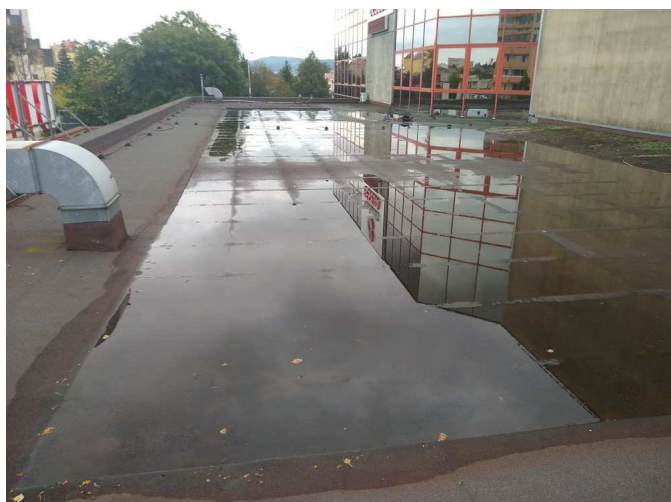
foto/17/ Pohled na místa se zadržanou vodou, které se vyznačovaly nulovým spádem

V ploše plochých střech vznikají lokálně kaluže. Voda zadržovaná na střeše působí na hydroizolaci mírným hydrostatickým tlakem a hrozí rychlejší degradace asfaltových pásů. **Tímto se také zvyšuje riziko zatečení srážkové vody netěsnostmi.** Dále se v těchto místech usazují nečistoty a ty můžou být z dlouhodobého hlediska zdrojem bakterií a mikroorganismů, které působí negativně na životnost hydroizolační vrstvy.

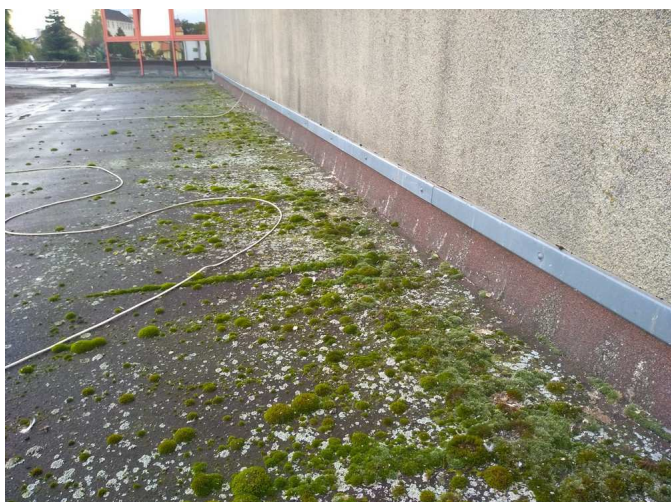
foto/18/ Pohled na nečistoty horní střechy v místě, kde střecha navazuje na obvodovou stěnu další části objektu

Především v koutech u atiky a v místě styku plochy střechy a navazující obvodové stěny se usazují nečistoty a náletová zeleň. Ty mohou být z dlouhodobého hlediska zdrojem bakterií a mikroorganismů, které působí negativně na životnost hydroizolační vrstvy.

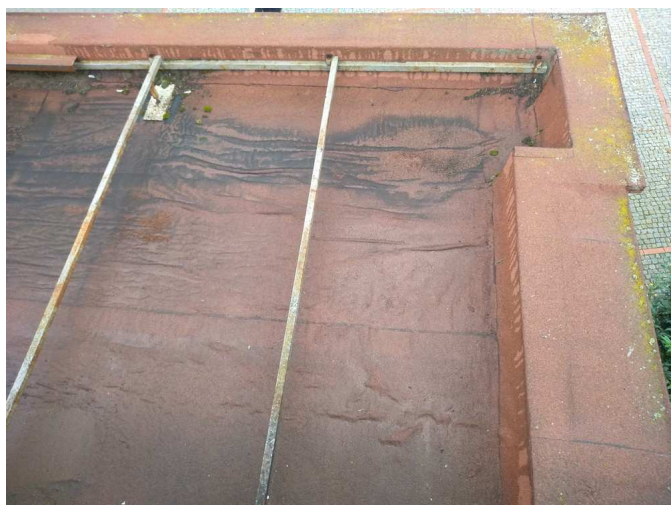
foto/19/ Pohled na zvlněnou hydroizolaci spodní střechy

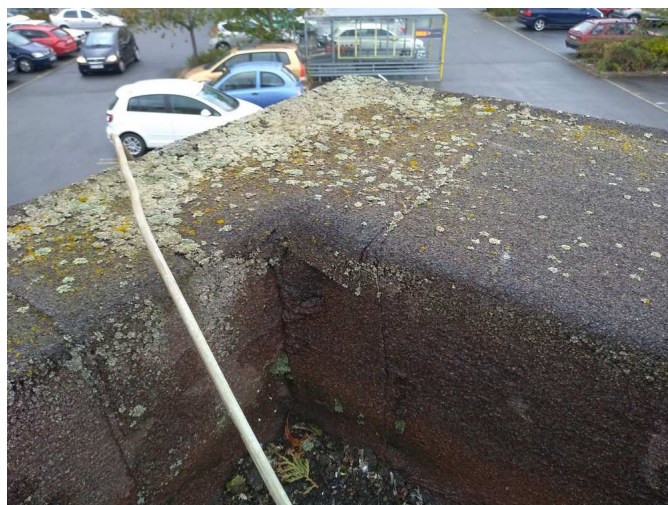
foto/20/ Pohled na nečistoty v rohu atiky horní střechy

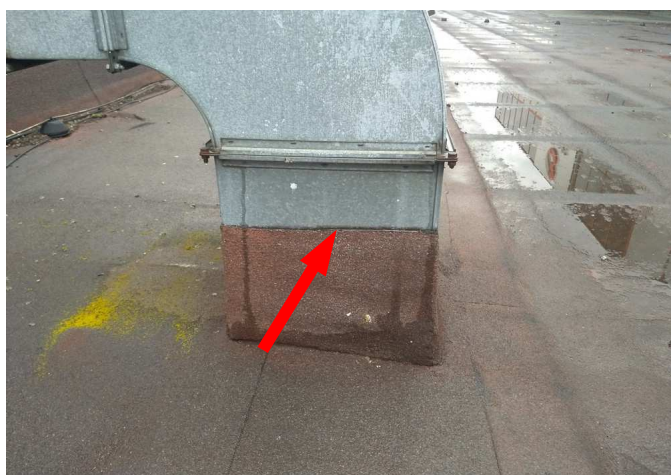
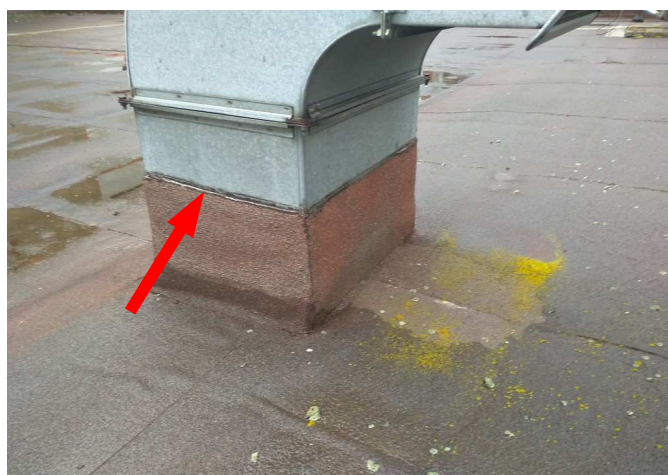
foto/21/ Pohled na opravování větracího potrubí VZT

foto/22/ Pohled na opravování větracího potrubí VZT

Ukončení hydroizolace je provedeno na větracím výdechu VZT bez krycí lišty a tmele. Prostupy byly opraveny vytažením hydroizolace na svislou plochu v min. výšce 150 mm.

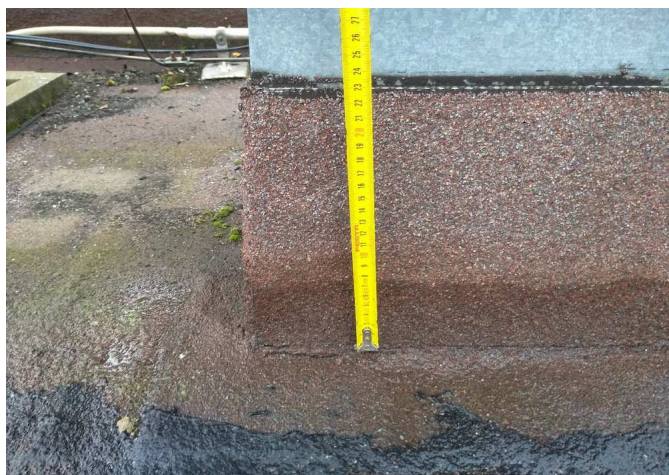
foto/23/ Pohled na výšku vytažení hlavní hydroizolace na větrací potrubí VZT

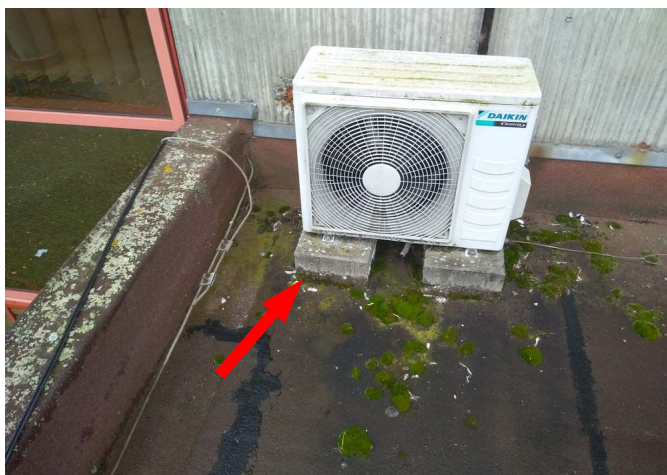
foto/24/ Pohled na uložení klimatizační jednotky a množství nečistot a usazenin (náletová zeleň, mechy a lišejníky)

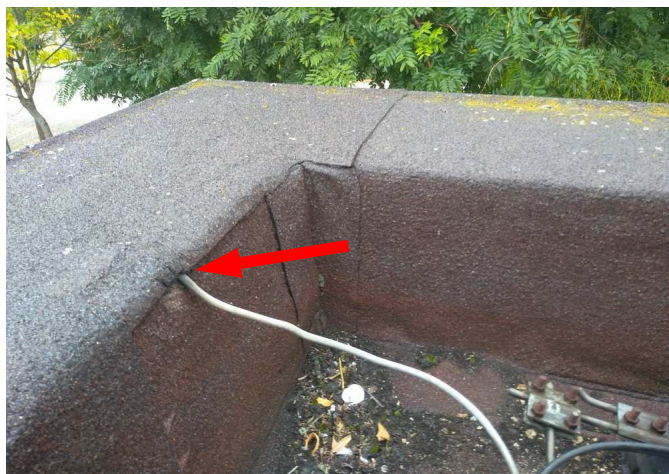
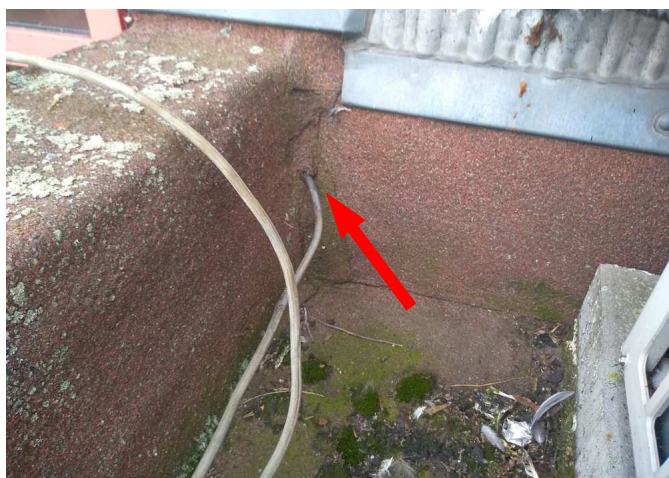
foto/25/ Pohled na prostup bleskosvodu hlavní hydroizolační vrstvou

foto/27/ Pohled na prostup bleskosvodu hlavní hydroizolační vrstvou

Prostupy bleskosvodu skrz hydroizolační vrstvu nejsou opracovány a vznikají v tomto místě netěsnosti, kterými může docházet k zatékání srážkové vody do skladby střechy.

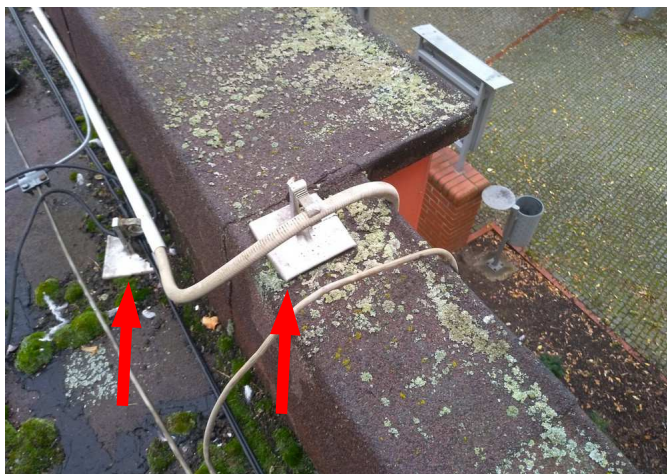
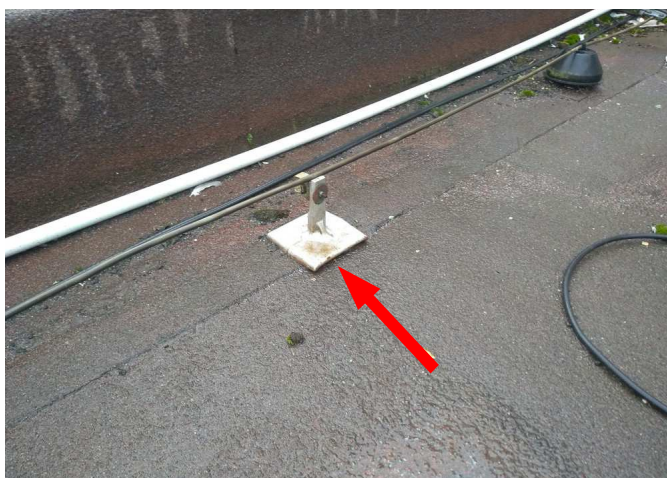
foto/26/ Pohled na elektrické vedení a kovové podpěry, které jsou v přímém kontaktu s hydroizolační vrstvou

foto/28/ Pohled na vedení bleskosvodu a kovové podpěry, které jsou v přímém kontaktu s hydroizolační vrstvou

Podpěry vedení bleskosvodu byly v přímém kontaktu s hydroizolační vrstvou, to napomáhá k poškození hydroizolační vrstvy. Podpěry ocelové konstrukce obchodního poutače nejsou odseparovány od hlavní hydroizolační vrstvy. Dochází zde k poškození a protlačení podpěr konstrukce do hydroizolační vrstvy.

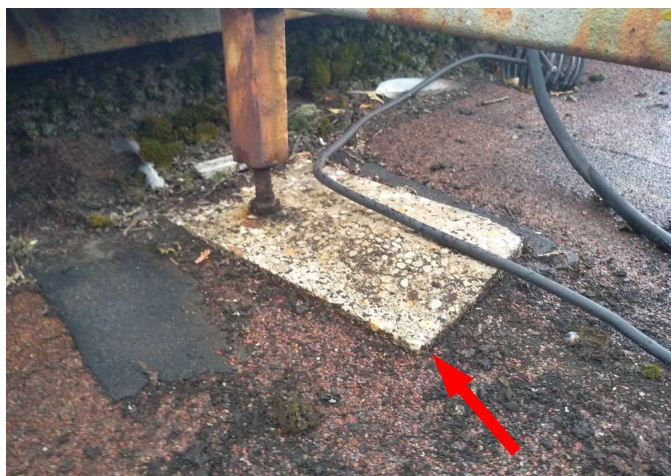
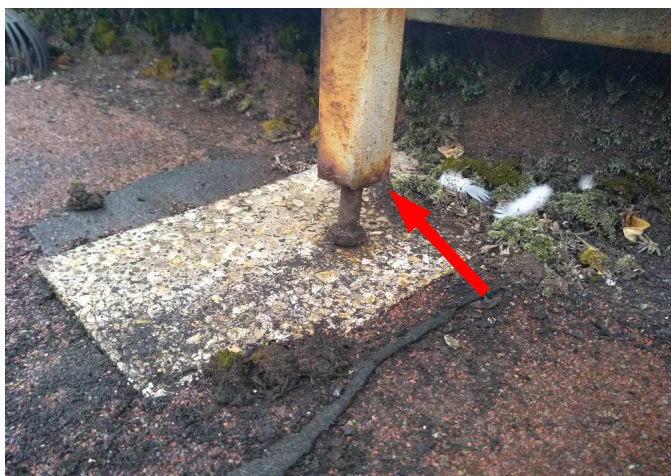
Obchodní poutač je uložen na kovové konstrukci, která je položena na žulové dlažbě a dále je dále kotvena do obvodové stěny. Žulová dlažba je v přímém kontaktu s hydroizolační vrstvou. Ve většině případů je žulová dlažba zatlačena do hydroizolační vrstvy. V krajních místech, kde je ukončena kovová konstrukce je hydroizolační vrstva poškozena a částečně prořezána.

foto/29/ Pohled na uložení konstrukce obchodního poutače

foto/30/ Pohled na uložení konstrukce obchodního poutače

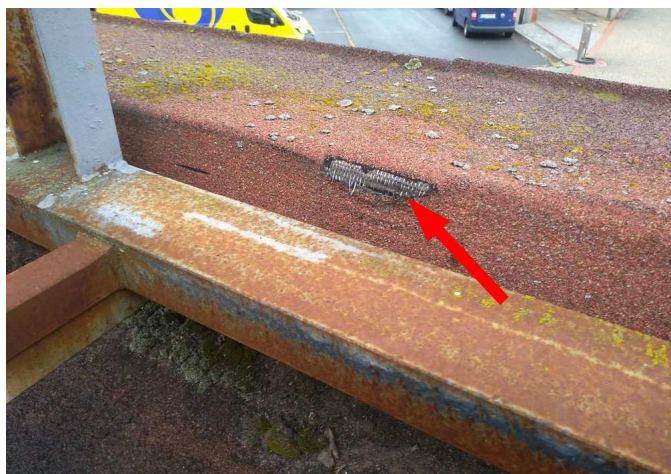
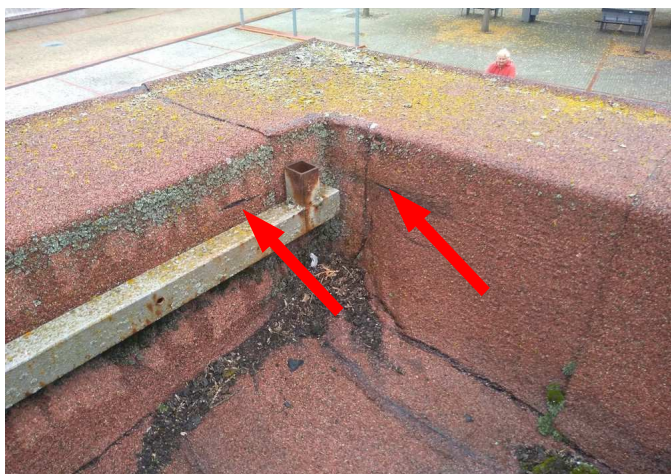
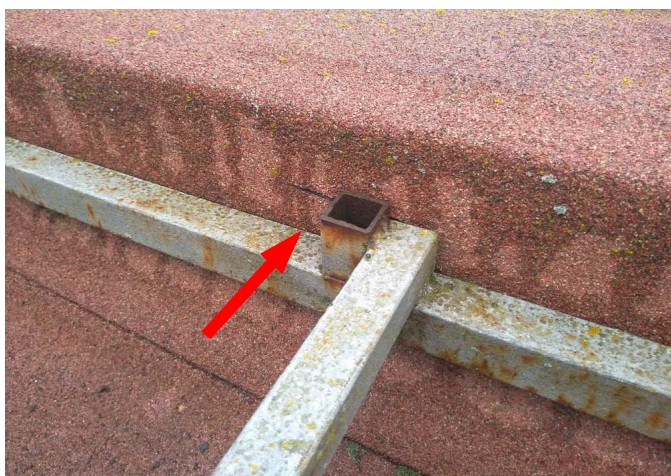
foto/31/ Pohled na poškozenou hlavní hydroizolační vrstvu

foto/32/ Pohled na poškozenou hlavní hydroizolační vrstvu

foto/34/ Pohled na poškozenou hlavní hydroizolační vrstvu

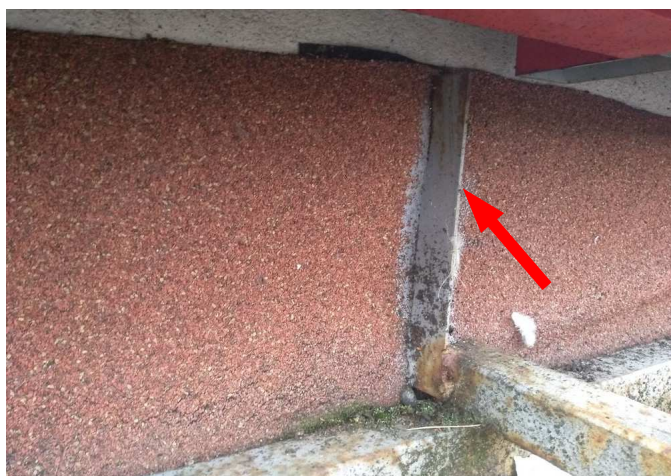
foto/33/ Pohled na výšku vytažení hlavní hydroizolace a mechanické ukotvení kovové konstrukce obchodního poutače

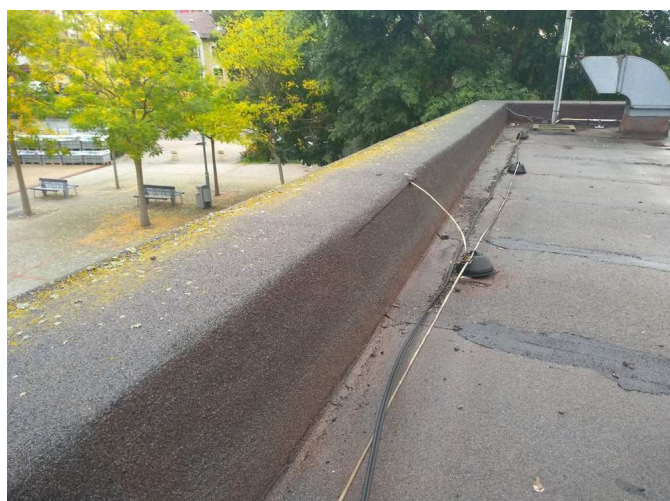
foto/37/ Pohled na provedení atiky

Krytí koruny atiky není provedeno v dostatečném sklonu k rovině střechy. Sklon hlavy atiky byl při průzkumu změřen v rozmezí 0 – 0,5° směrem do plochy střechy. Vlivem malého sklonu může docházet k zadržování vody na koruně atiky, což může vést k rychlejší degradaci materiálu. **Minimální spád oplechování atiky jsou 3° dle ČSN 73 3610.** Toto doporučení normy není ve většině místech splněno. V místech spojů segmentů plechů může docházet k zatékání srážkové vody. Při průzkumu byly nalezeny netěsnosti v oplechování koruny atiky.

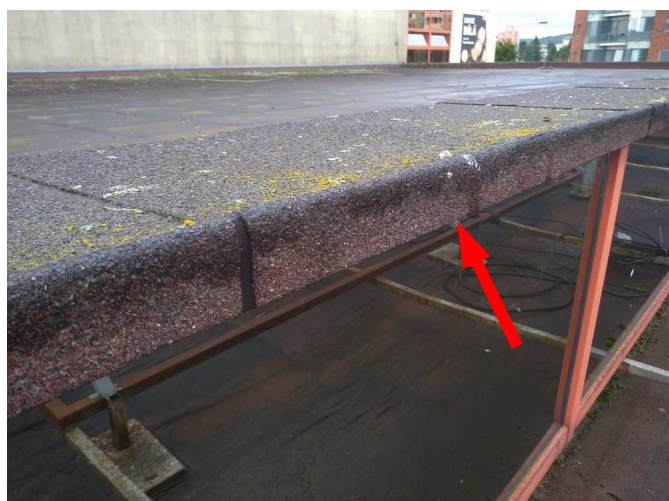
foto/38/ Pohled na ukončení asfaltových pásů na závětrné liště

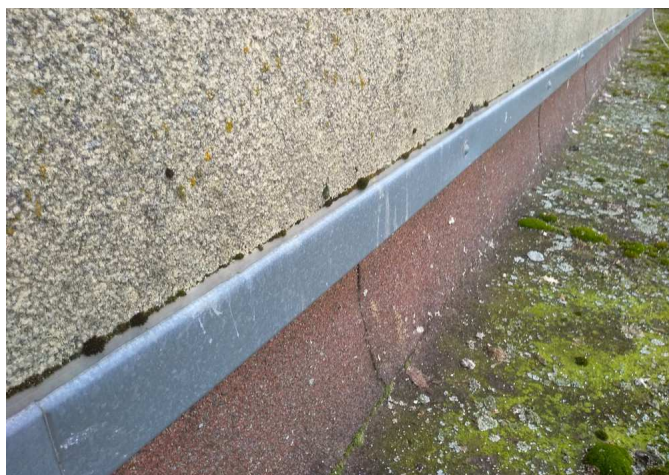
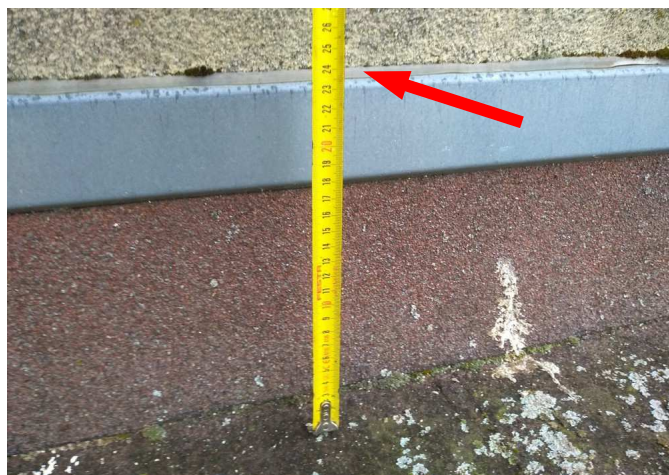
foto/39/ Pohled na vytažení a ukončení hlavní hydroizolační vrstvy na obvodové stěně

foto/40/ Pohled na vytažení a ukončení hlavní hydroizolační vrstvy na obvodové stěně

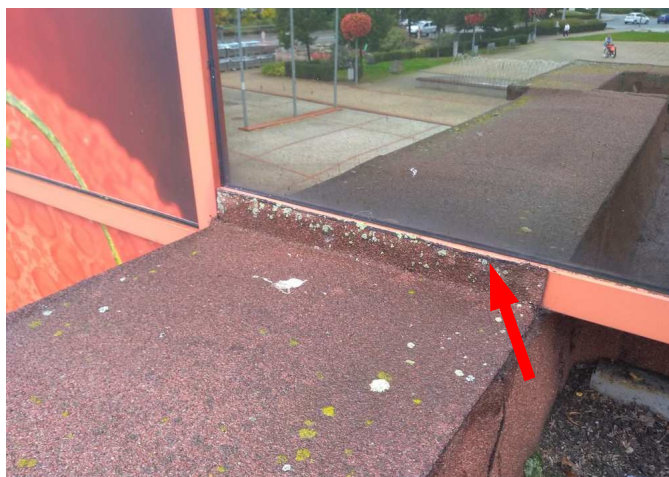
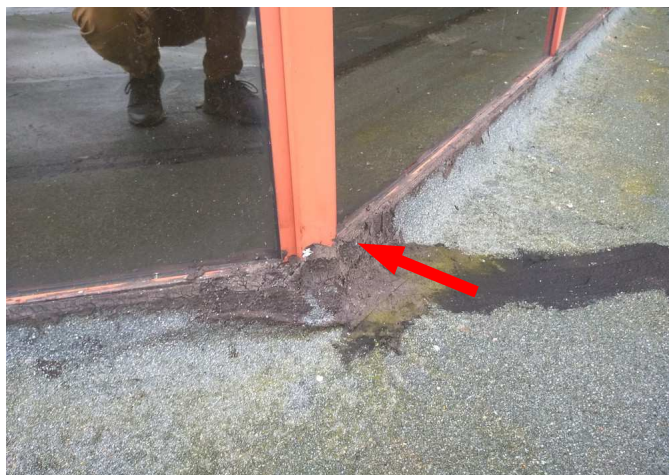
foto/41/ Pohled na ukončení hydroizolace atiky na okenním rámu

foto/43/ Pohled na ukončení hydroizolace na okenním rámu

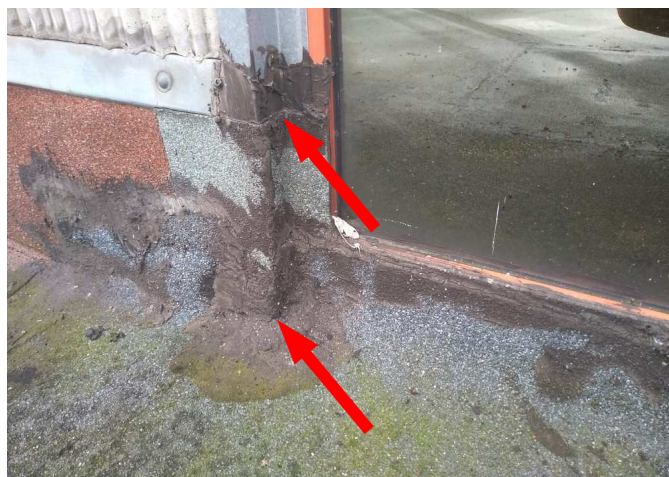
foto/42/ Pohled na ukončení hydroizolace na okenním rámu a pohled na opravování detailu

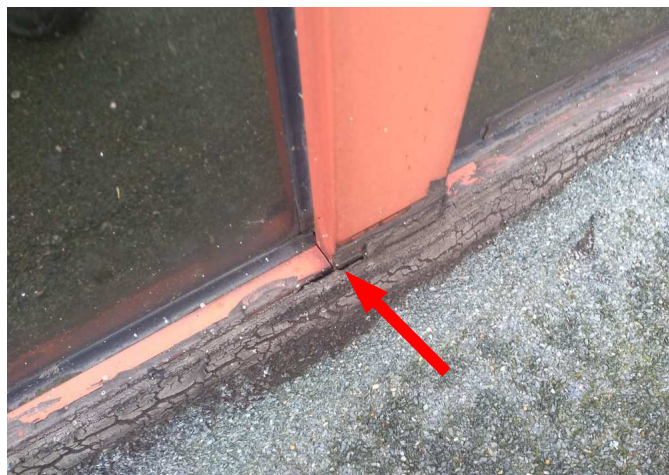
foto/44/ Pohled na netěsnost v místě napojení hydroizolace na okenním rám

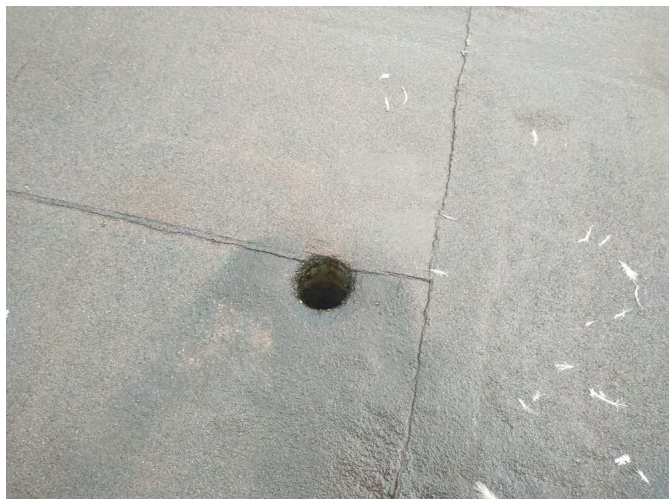
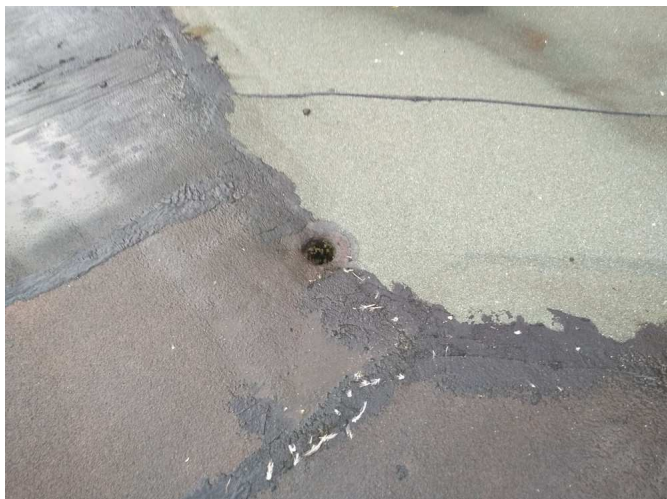
foto/45/ Pohled na absenci ochranného koše na střešním vtoku

foto/46/ Pohled na absenci ochranného koše na střešním vtoku

Na vtocích horní střechy nejsou osazeny krycí koše pro zachycení hrubých nečistot. Toto řešení může vést k ucpání vtoků a omezení jejich funkce.

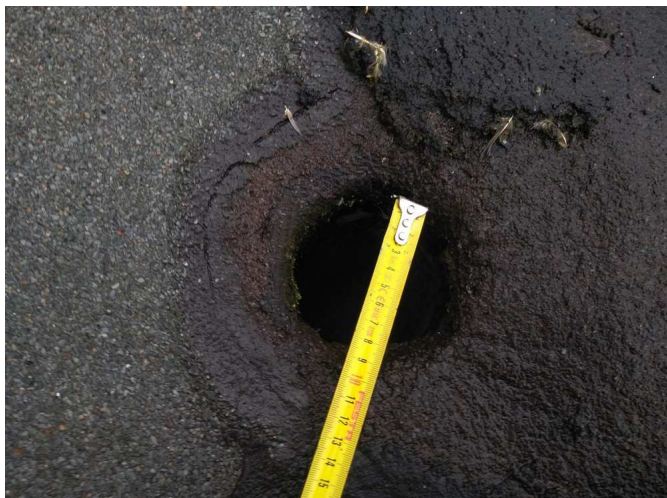
foto/48/ Pohled na rozměr střešního vtoku
