# Revitalizace rekreační oblasti Štěrковиště - II. etapa - inventarizace a ocenění dřevin k.ú. Otrokovice

Název akce:	<b>Revitalizace rekreační oblasti štěrkoviště - II. etapa - inventarizace a ocenění dřevin</b>
Katastrální území:	Otrokovice [716731]
Objednatel:	<b>BP BAUMAS projekt, spol. s r.o.</b> Moravská 3010/57 a 767 01 Kroměříž IČ: 07657072 tel.: 573 340 315, e-mail: info@bm-baumas.cz
Okres:	Zlín
Kraj:	Zlínský
Řešené parcely číslo:	3359/1, 3366/1
Zpracovatel :	<b>ARVITA P spol. s r.o.</b> Příčná 1541 765 02 Otrokovice tel.: 577 938 161, e-mail: arvita@arvita.cz
Odpovědný projektant:	Ing. Hedvika Psotová ČKA 01 993
Projektant :	Ing. Daniela Mizerová

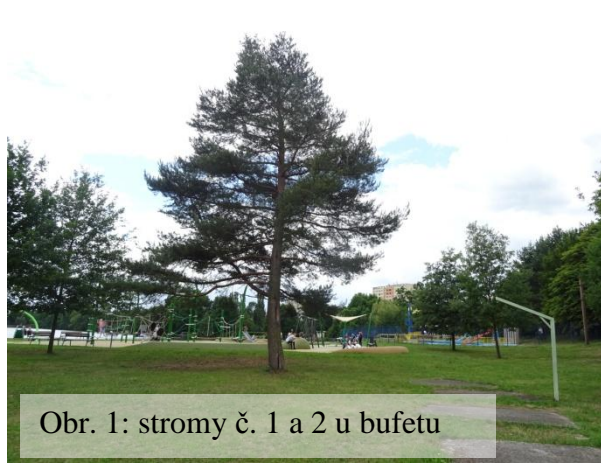
Obr. 1: stromy č. 1 a 2 u bufetu

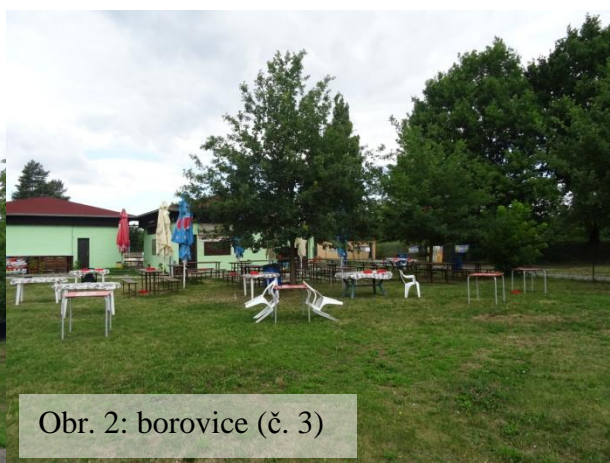
Ozn.	Druhové zastoupení	Obvod kmene (cm)
3	<i>Pinus nigra</i>	161
12	<i>Quercus robur</i>	82

Ozn.	Druhové zastoupení	Ocenění (Kč)
3	<i>Pinus nigra</i>	76 019
12	<i>Quercus robur</i>	46 692

Obr. 2: borovice (č. 3)

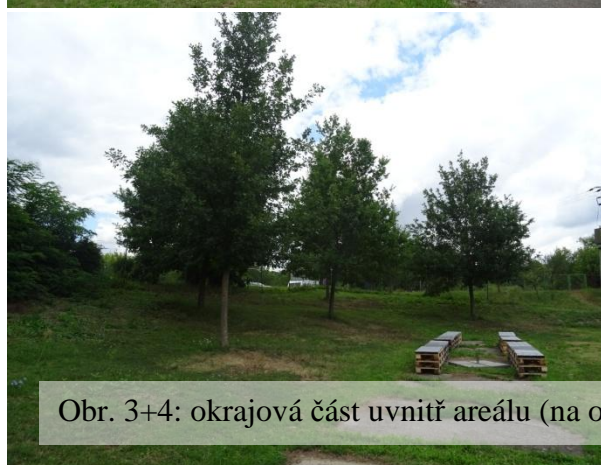
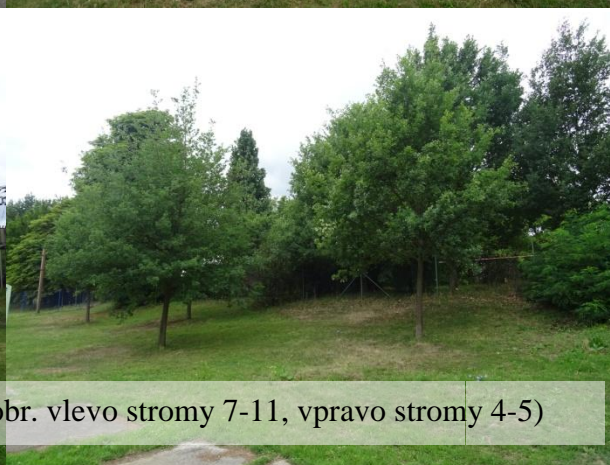
Obr. 3+4: okrajová část uvnitř areálu (na obr. vlevo stromy 7-11, vpravo stromy 4-5)

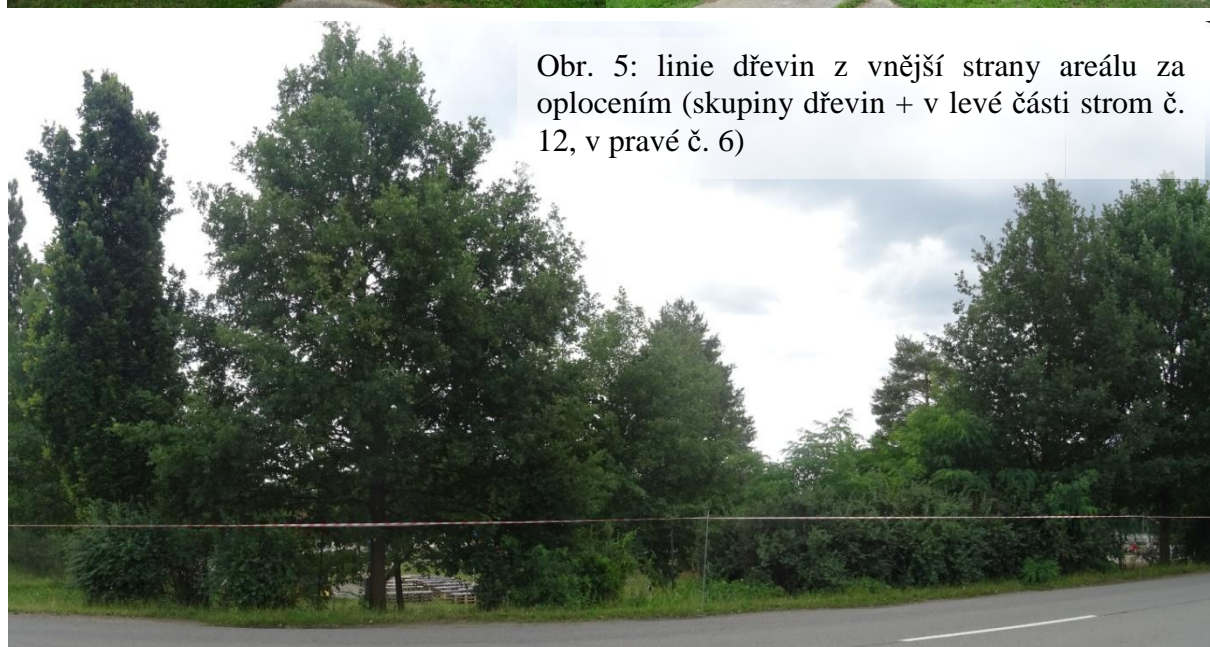
Obr. 5: linie dřevin z vnější strany areálu za oplocením (skupiny dřevin + v levé části strom č. 12, v pravé č. 6)

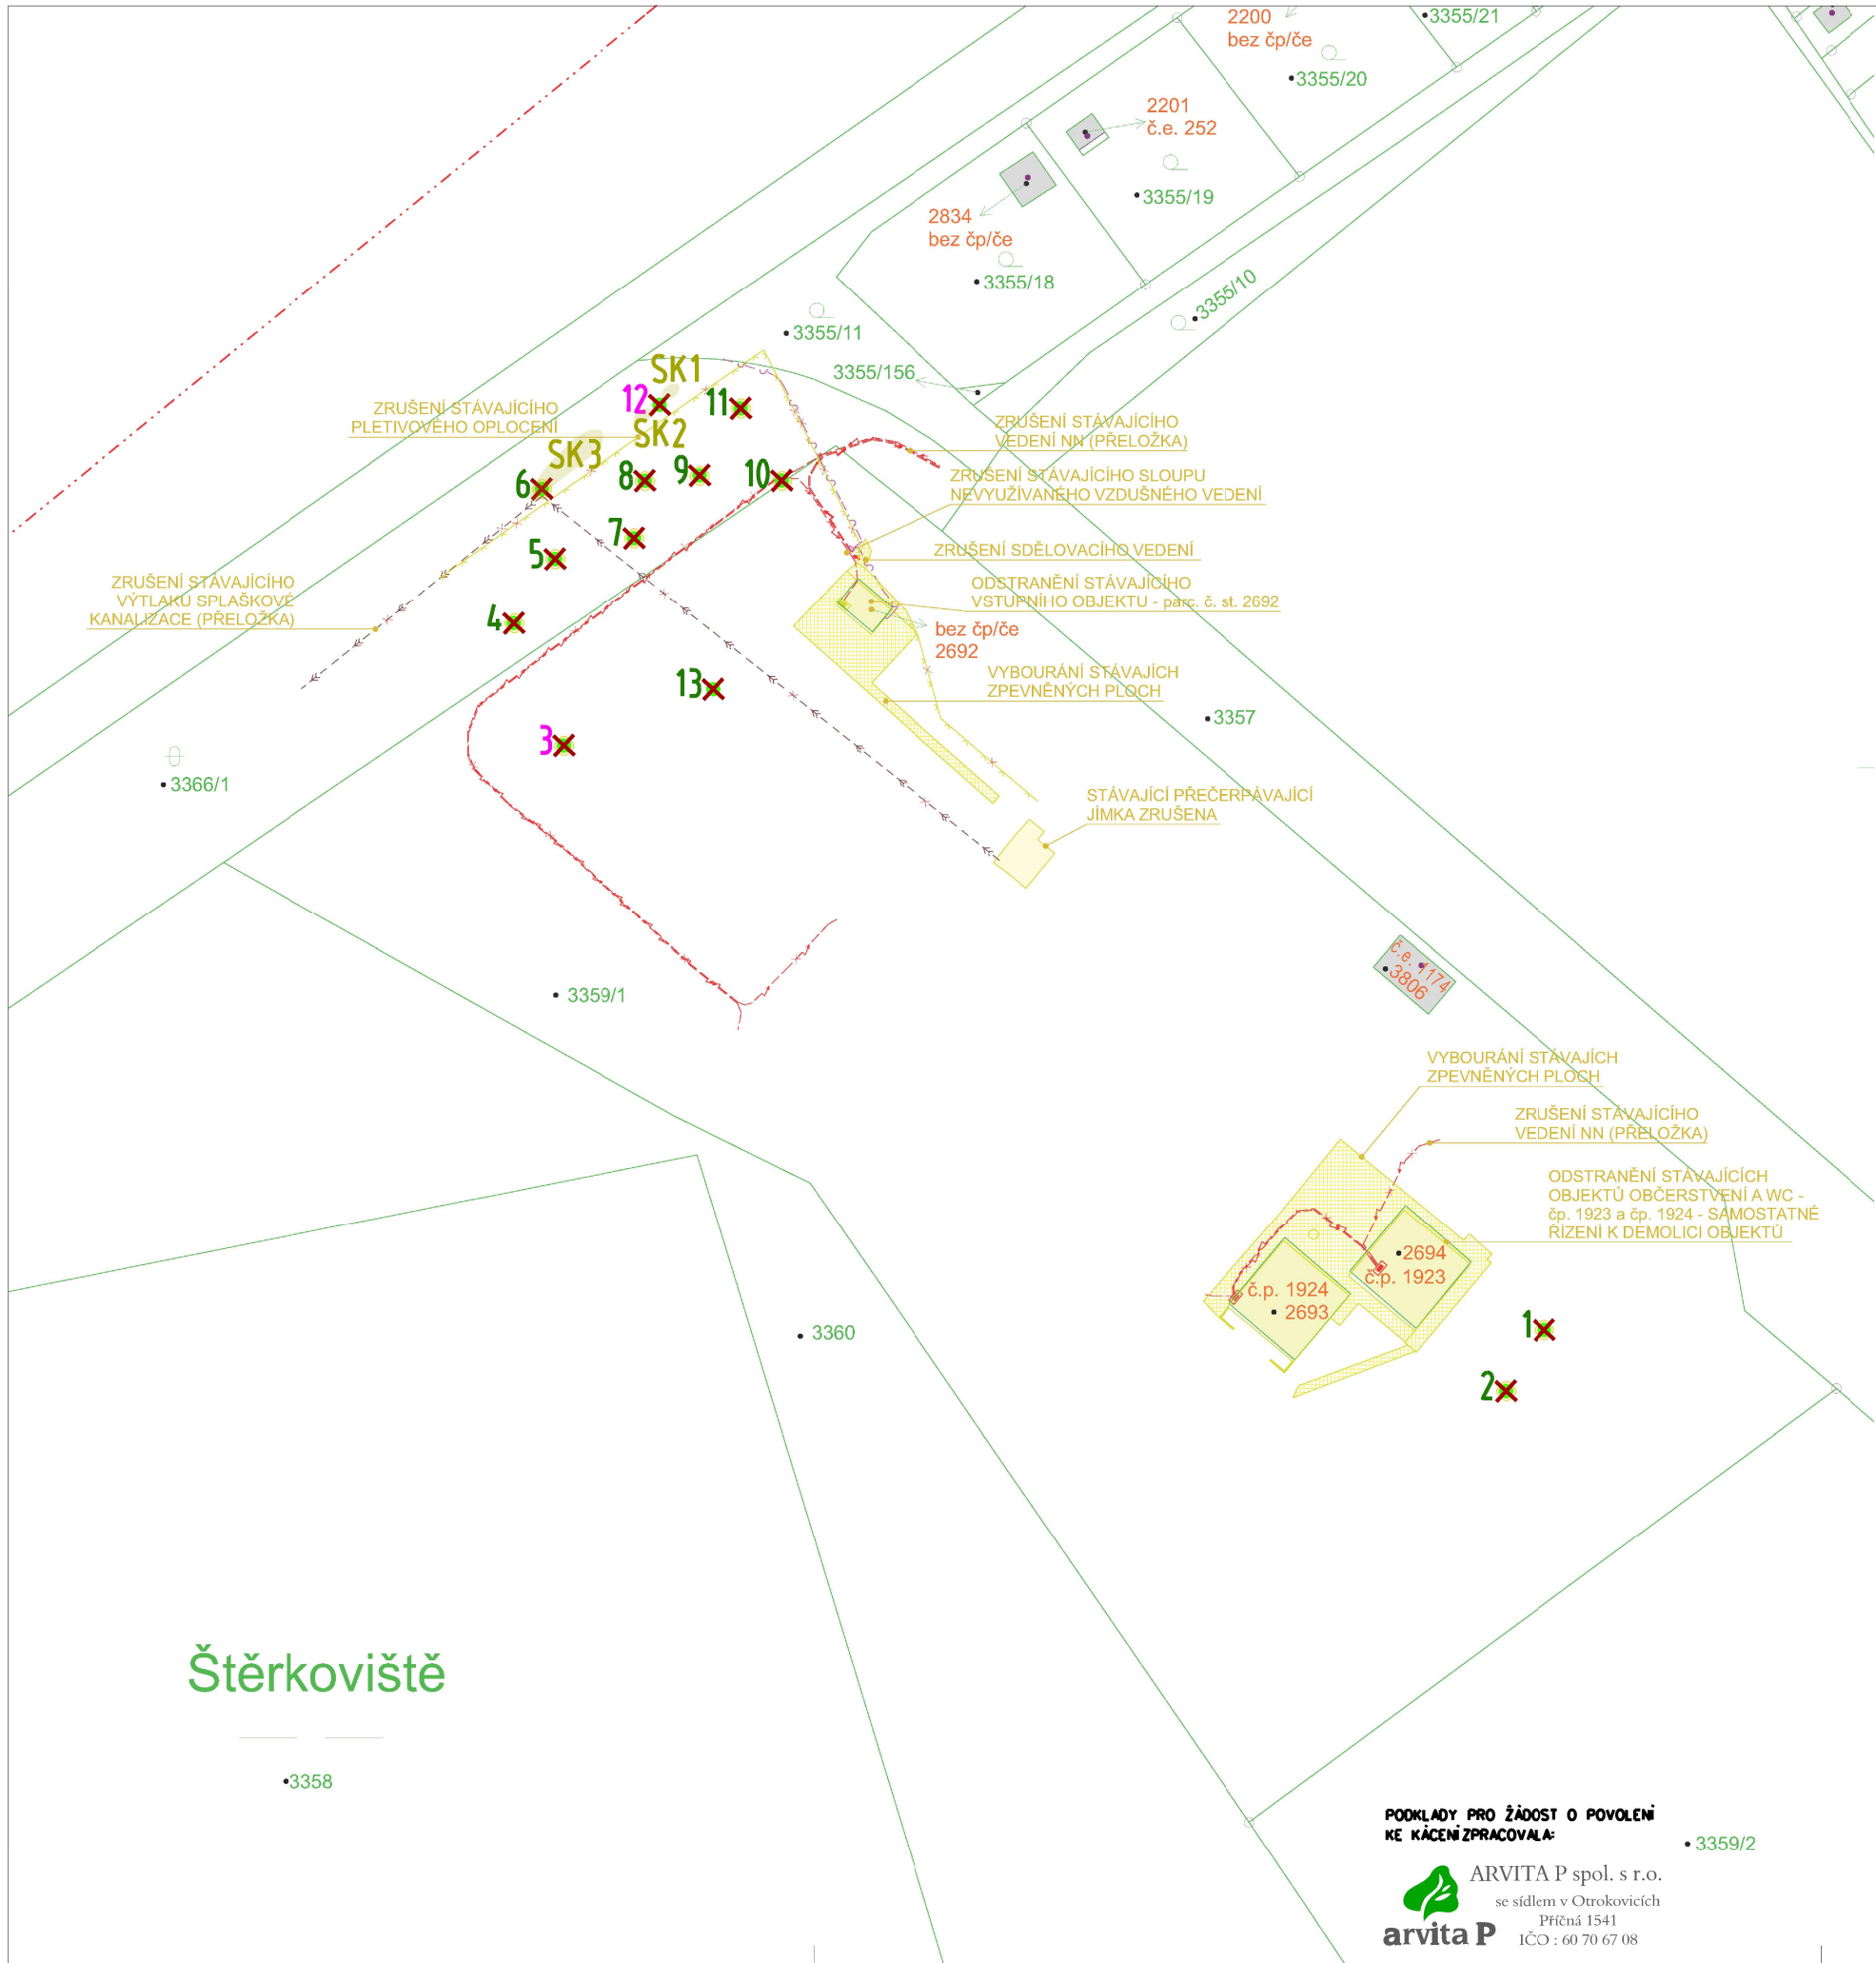
Výkres C.4 - Situace bouraných objektů doplněná o potřebné podklady pro žádost o povolení ke kácení (zachováno číslování výkresu dle projektu)

Ve výkrese C.4 (zachováno číslování dle projektu) je zakreslena inventarizace dřevin vč. označení dřevin ke kácení. Přidělené číslování odpovídá tabulkové části v příloze C.1 a C.2. Tabulková část obsahuje hodnocení dřevin dle výše uvedené metodiky.

V rámci inventarizace dřevin, které je nutno zahrnout do žádosti o povolení ke kácení, byly vymapovány **2 stromy** o obvodu větším než 80 cm, dalších celkem 11 stromů nedosahovalo potřebných rozměrů pro zahrnutí do povolení ke kácení. Do povolení ke kácení nebyly zahrnuty ani 3 skupiny dřevin o celkové rozloze 24 m<sup>2</sup>. Součástí žádosti o povolení ke kácení jsou následující dřeviny:
