## SO 02 VÍCEÚČELOVÉ HRŠTĚ-SPORTOVNÍ

## STAVEBNÍ ÚPRAVY STÁVAJÍCÍHO HRISTE:

Zodp. proj.:		Ing. Václav Korvas autORIZOVANÝ INŽENÝR ČKAIT, obor IP00 Pozemní stavby č. autorizace 1300703		Autorizace:	
Projektant:		Eva Palová projektční a inženýrská činnost v oboru sportovní stavby IČO: 74396722			
Kreslí:		Marek Palá, projektční a rozp. práce, IČO: 01256033			
Investor:		Město Otrokovice nám. 3 května 1340, 765 02 OTROKOVICE IČO: 002 84 301 DIČ: CZ00284301			
Název stavby:		DĚTSKÉ HŘIŠTĚ VNITROBLOK UL. ERBENOVA OTROKOVICE			
Část:		Objekt: SO 01- DĚTSKÉ HŘIŠTĚ			
C. SITUAČNÍ VÝKRESY		SO 02- VÍCEÚČELOVÉ HŘIŠTĚ			
Obsah:		Měřítko: 1:200 Č. výkresu: C.5

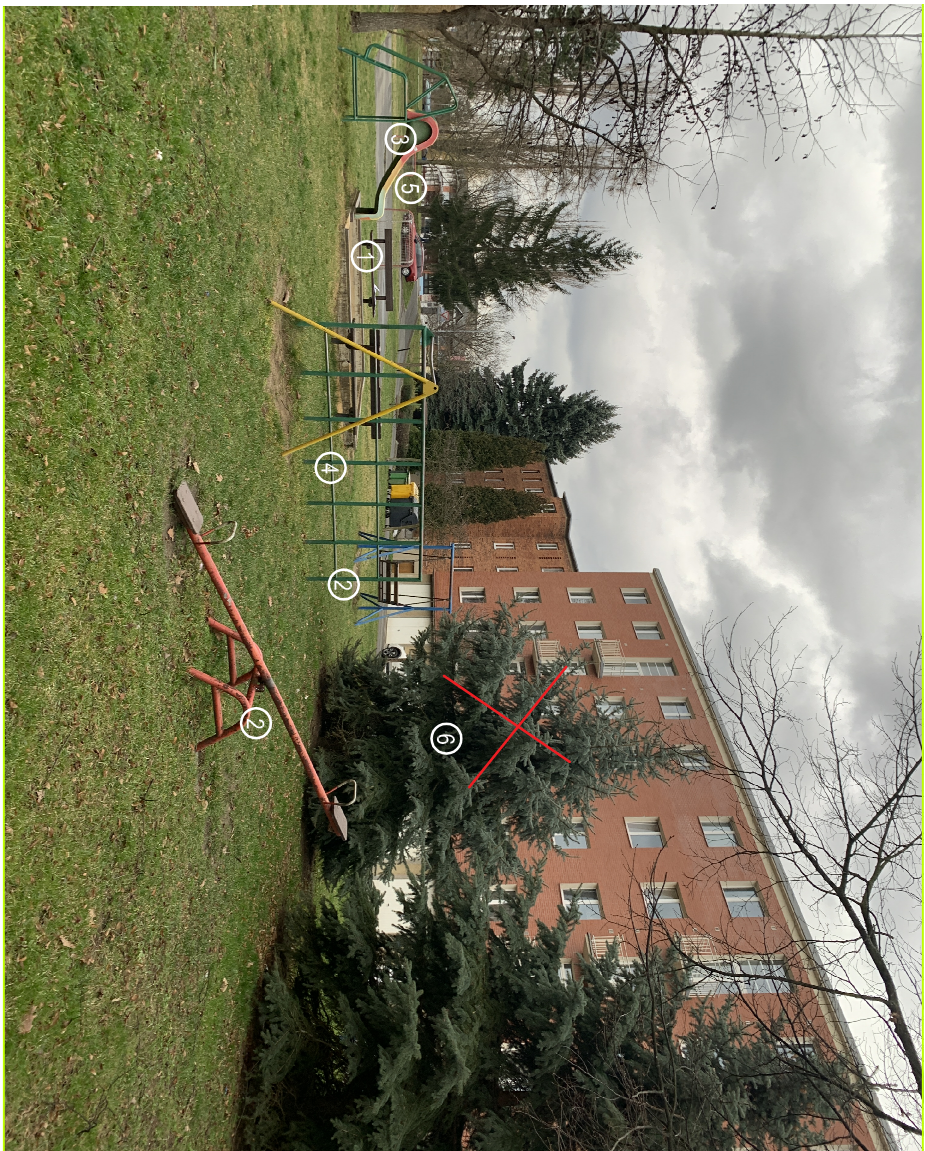
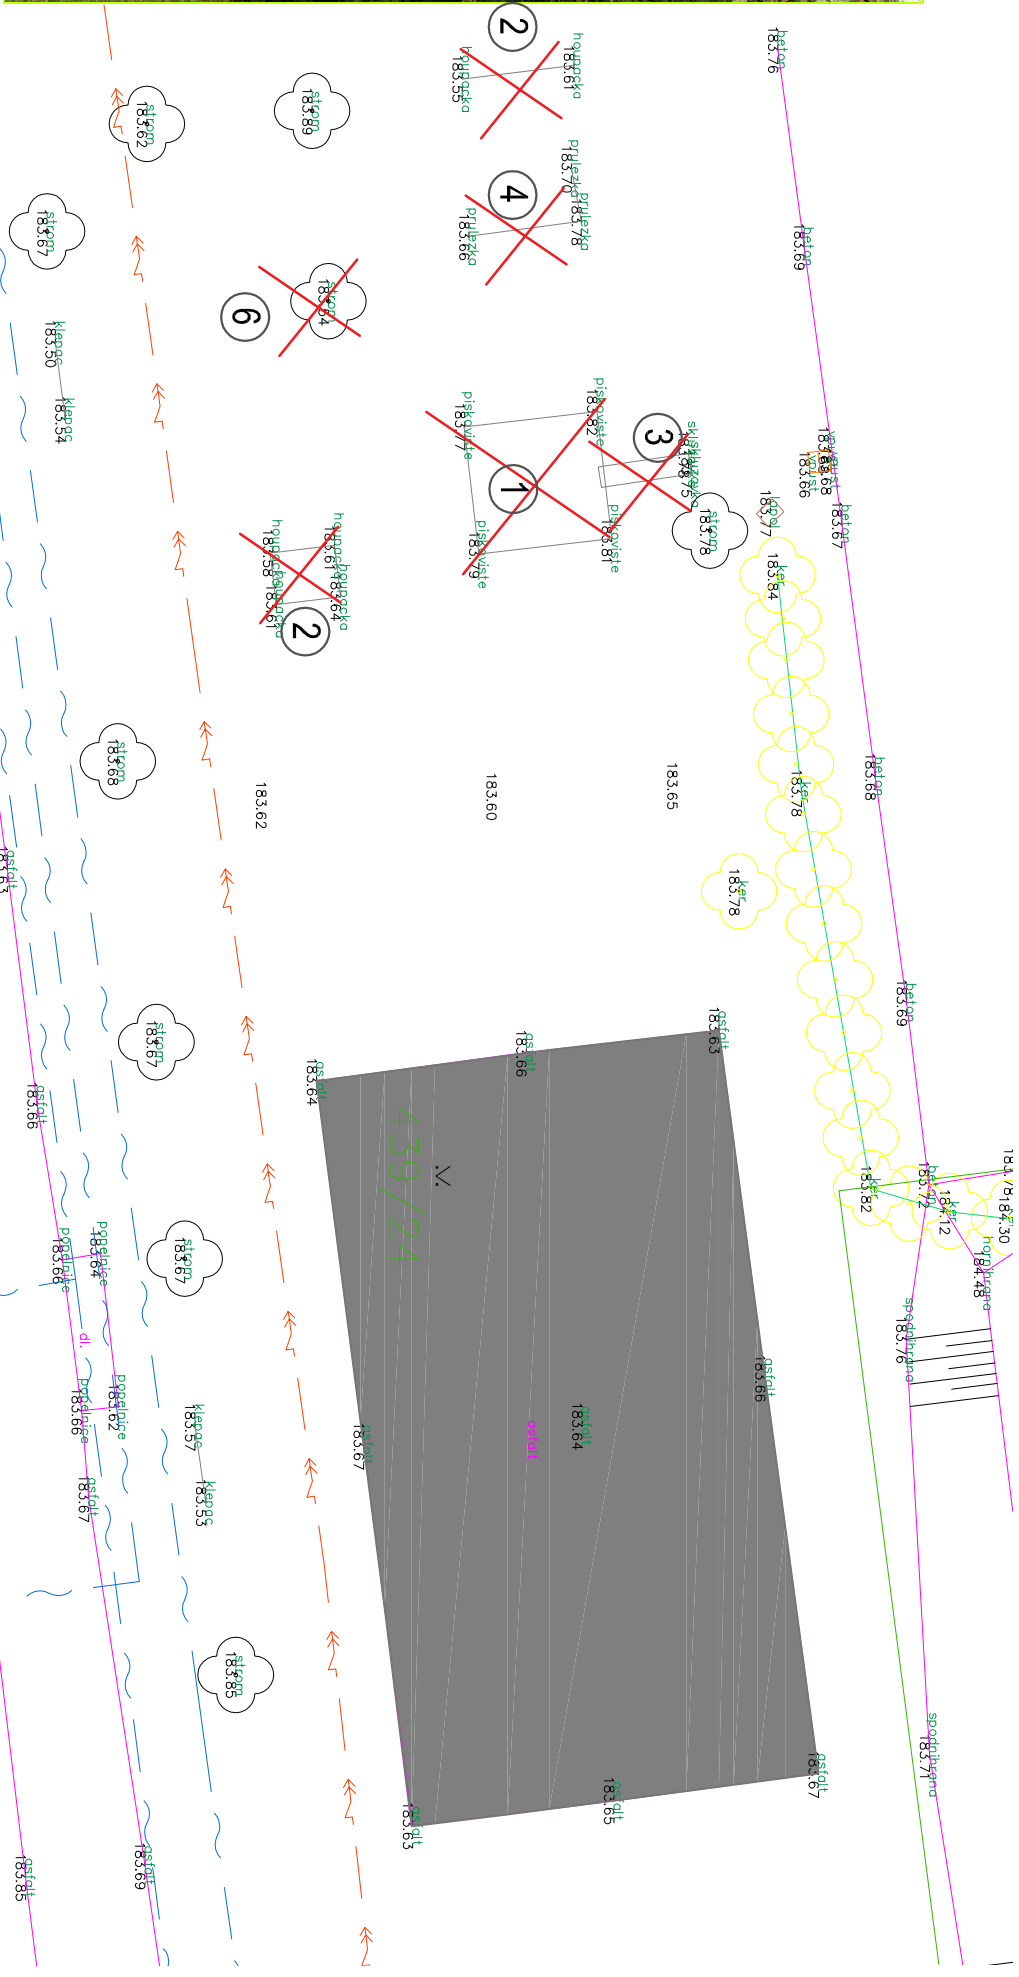
- ① odstranění pískovisťe (odvoz písku a zeminy)
- ② odstranění stávající ocelové houpačky
- ③ odstranění stávající skluzačky- ocel+ plast
- ④ odstranění průřezy ocel
- ⑤ odvezení a likvidace stáv. floorbal. branek z hřiště
- ⑥ vykácení 1 ks jehličnatého stromu

- VYROVNÁNÍ STÁVAJÍCÍ ASFALTOVÉ PLOCHY

**- NOVÝ TARTANOVÝ SPORTOVNÍ POVRCH**

- NOVÉ OPLOCENÍ HRISTĚ DO VÝŠKY 4 a 3 m
